Comune di Segrate

STUDIO COMUNALE DI GESTIONE DEL RISCHIO IDRAULICO (art. 14 R.R.7/2017 e s.m.i.)

ALLEGATO 01 - FOTOGRAFIE

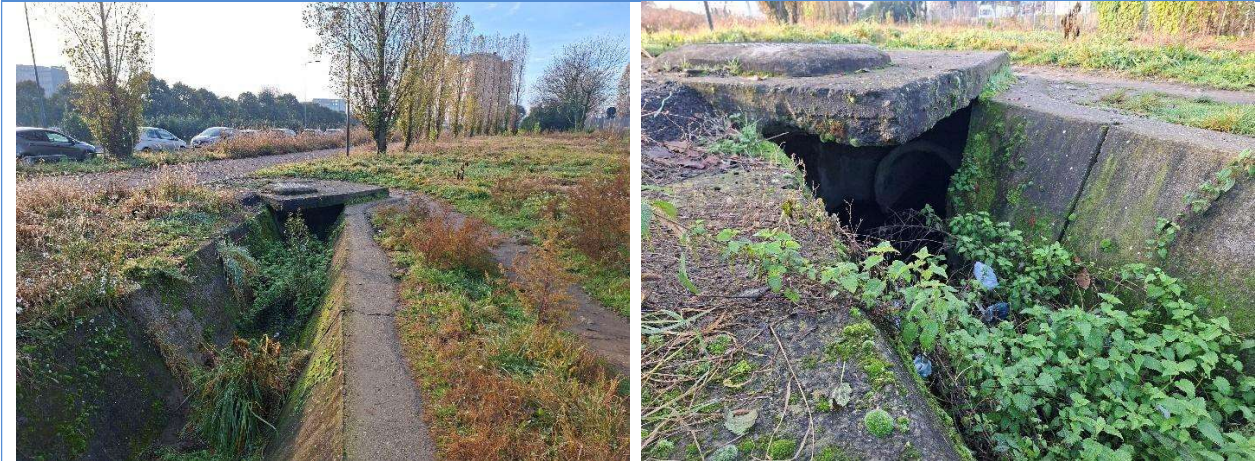
Foto 1: imbocco tombinatura circolare 2x1200

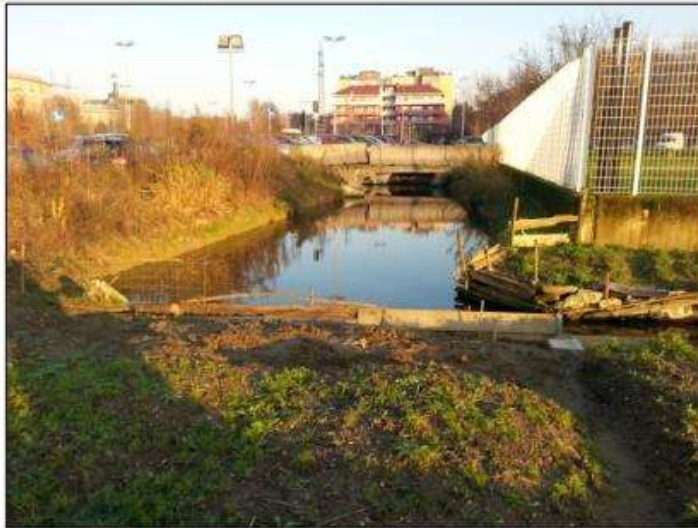
Foto 2: sbocco tombinatura 2x1200 in 41 e curva in 40

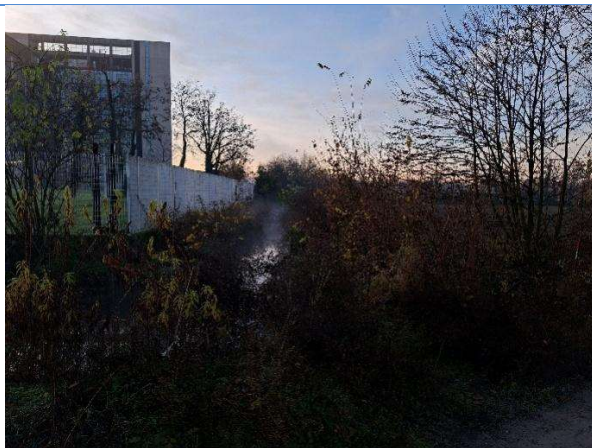
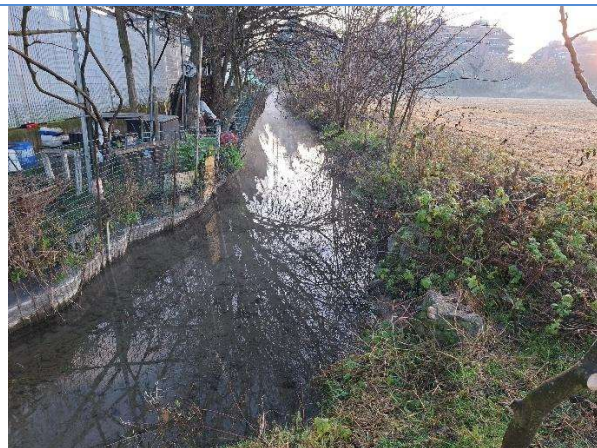
Foto 3: da 40 verso valle

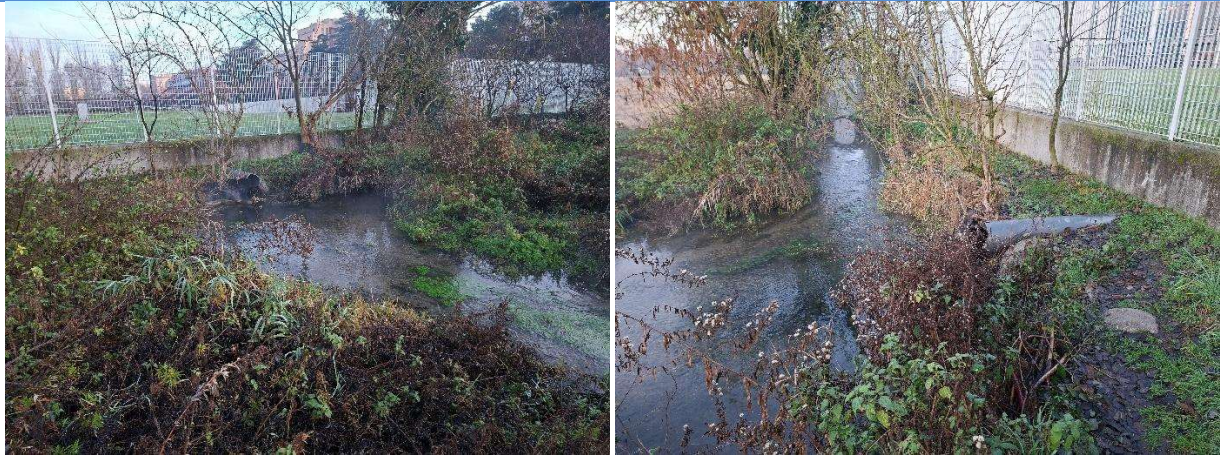
Foto 4: afflusso in sx in 39 (PVC grigio 315); a dx si vede tubo diametro 80 cm lunghezza 1,0 m attraversamento

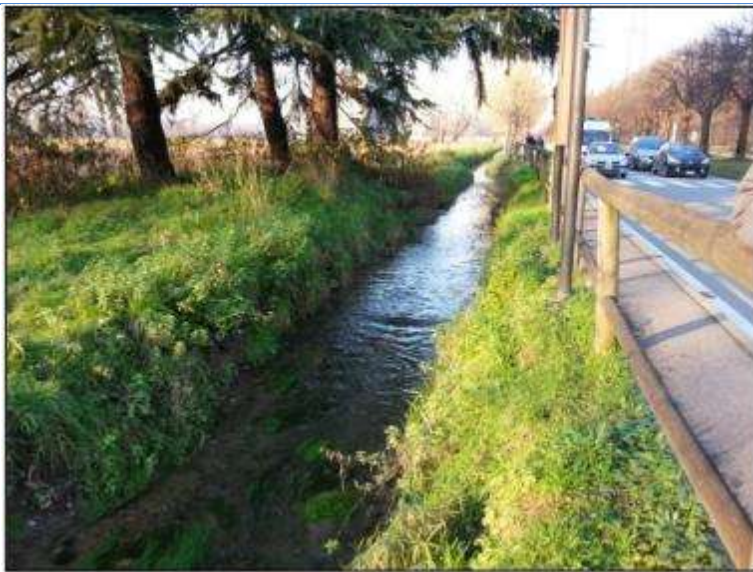
Foto 5: vista da 36 verso 38 (fonte DOC4)

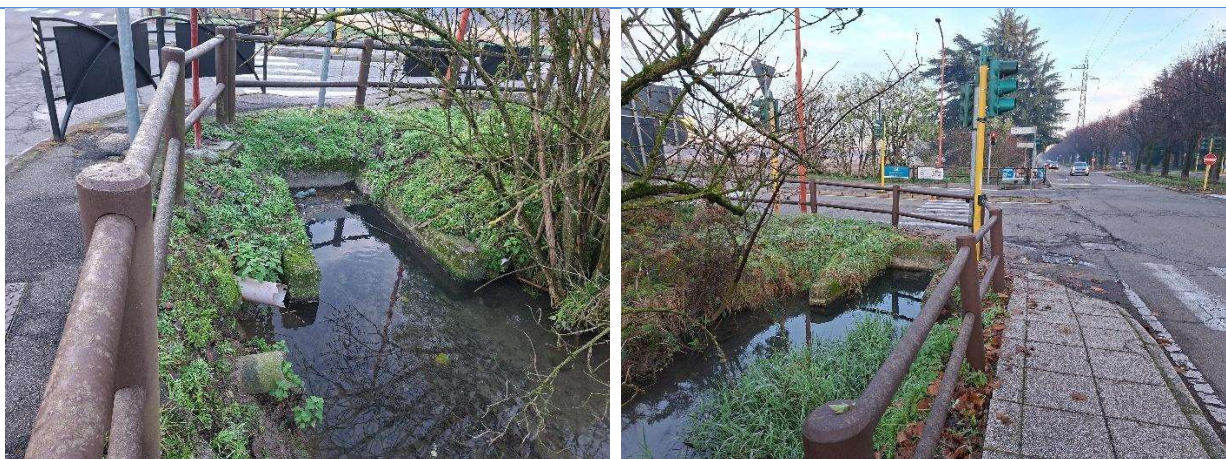
Foto 6: imbocco e sbocco attraversamento viale Turchia

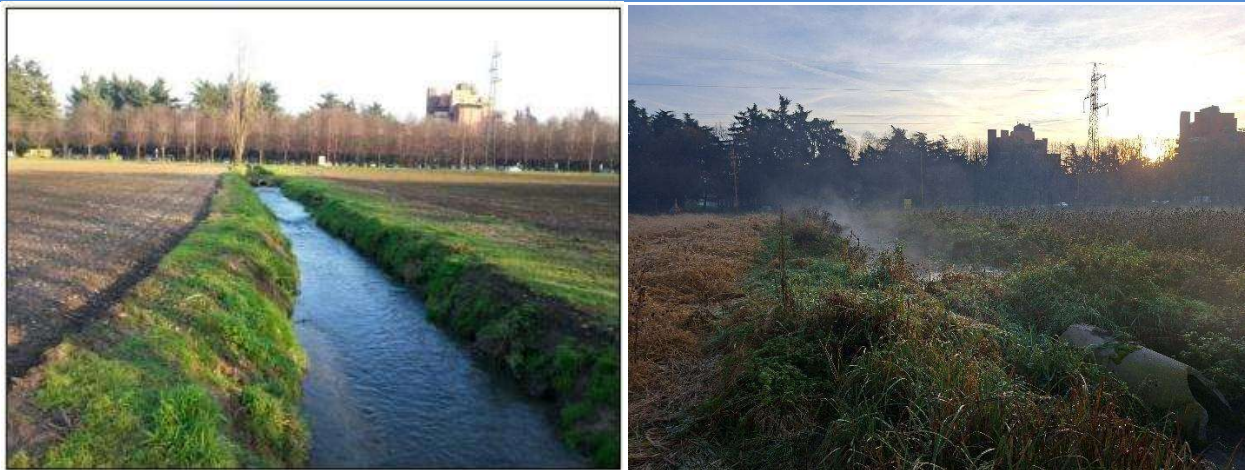
Foto 7: a sx (fonte DOC4) vista da via Fratelli Cervi verso 34; si vede il tubo cls 500 in 34-33; a dx il tubo rotto a 12/2025

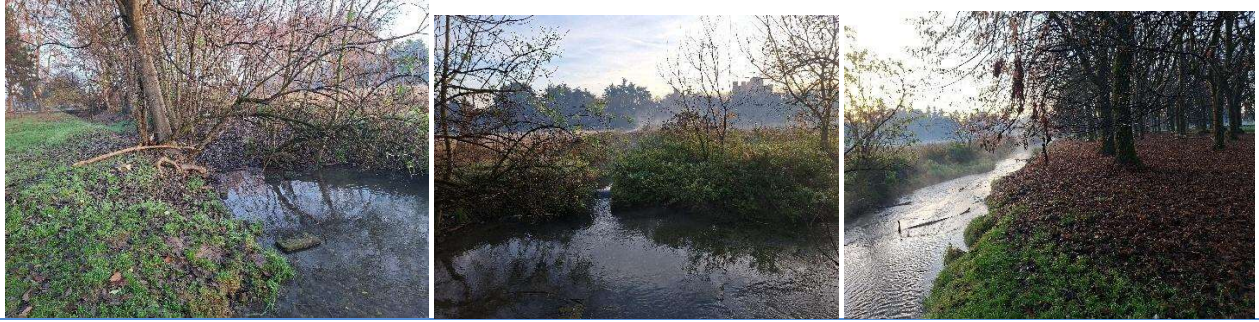
Foto 8: unione roggia Roggione e Fontanile Matto di San Carlo(31) che originano roggia Matta

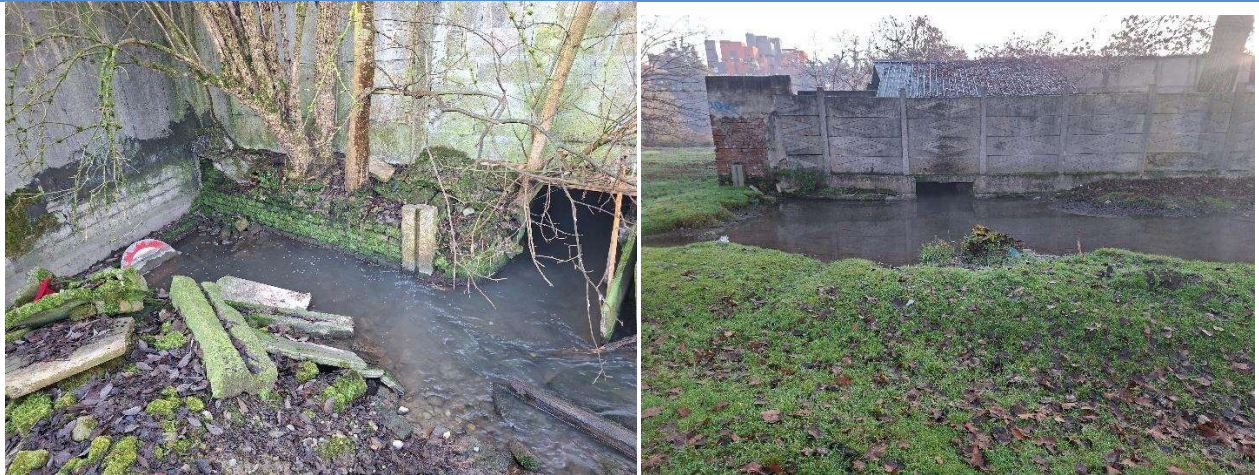
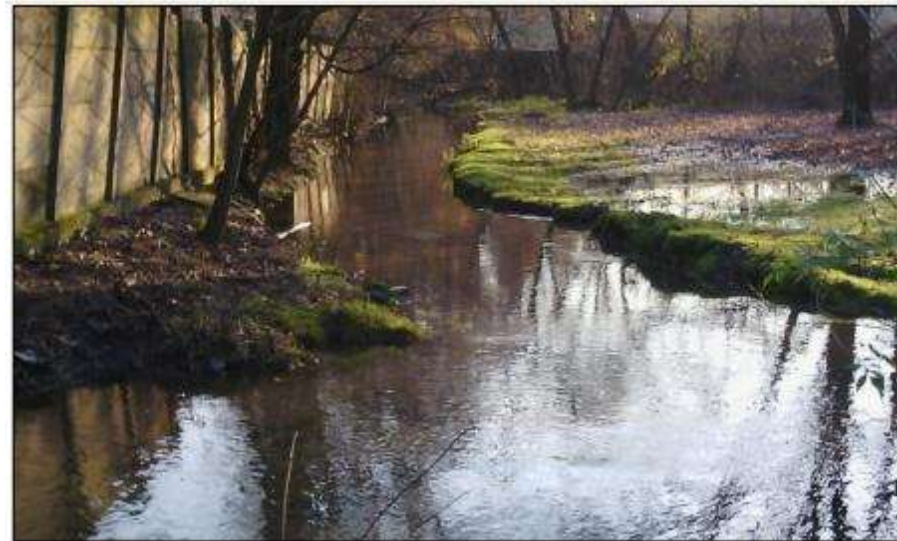
Foto 9: a sx imbocco 39; a dx sbocco 29 nel parco Lambro; sotto (fonte DOC4) guardando da 29 verso valle con sponda h30 cm; sullo sfondo a dx il muro del Cimitero di Lambrate

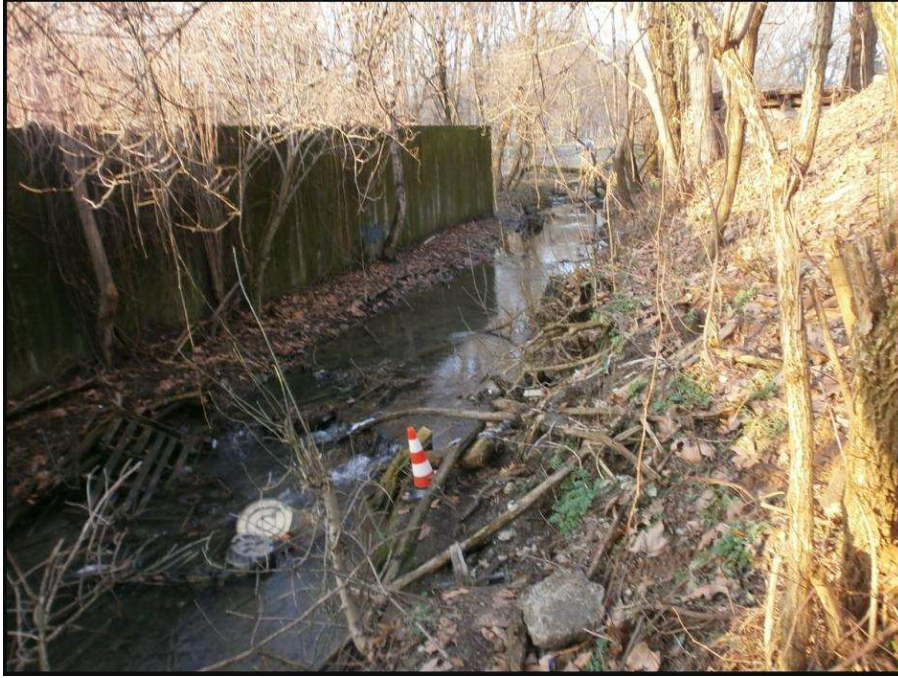
Foto 10: guardando da 28 verso monte dalla zona del punto di scarico 2237 della tubazione DN 200 del pompaggio misto di Milano 2

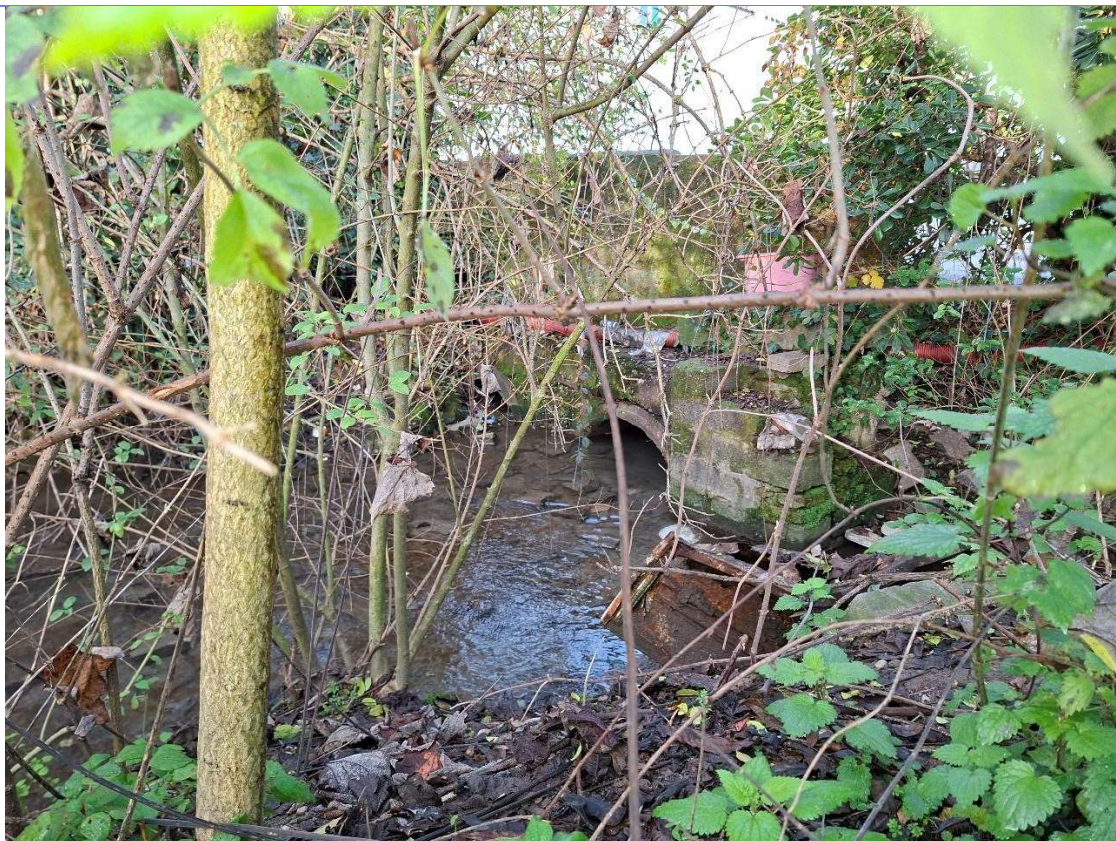
Foto 11: sbocco tombinatura Centro Islamico; si osservano 2 tubi cls 700 intasati di materiale terroso per oltre la metà

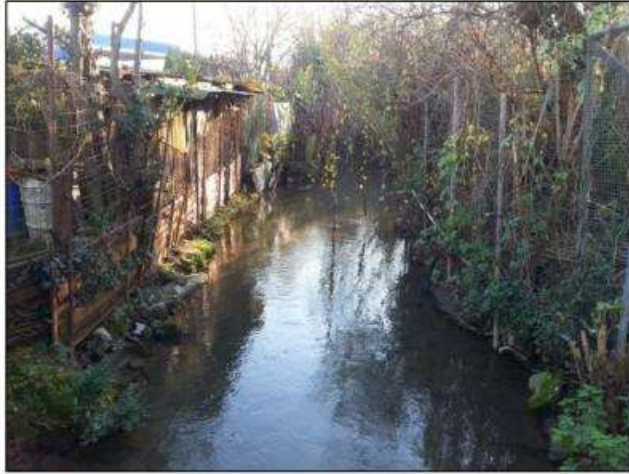
Foto 12: vista da 26 verso 25 (fonte DOC4)

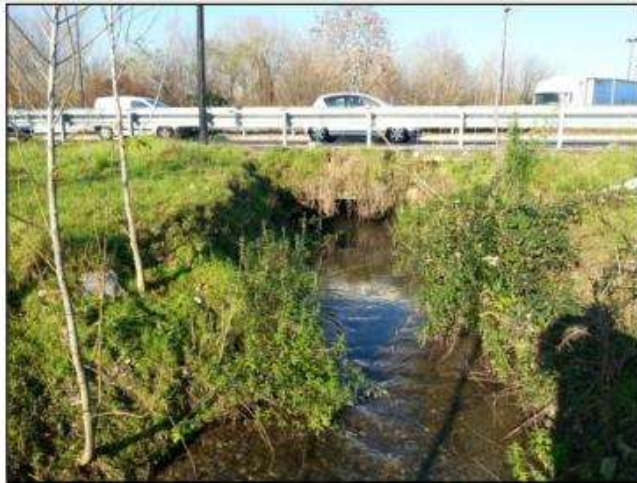
Foto 13: vista sbocco tombinatura Cassanese 23 (fonte DOC4)

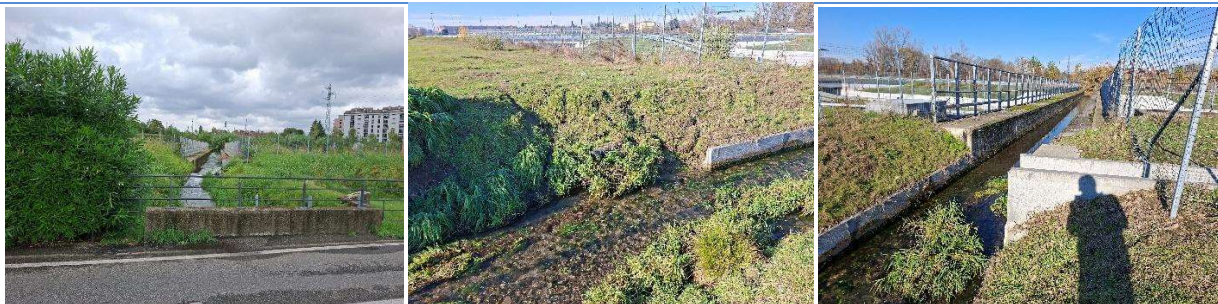
Foto 14: vista da 18 verso monte; si vede in sx idrografico il tubo di scarico ECOPAL 630 + il canale prefabbricato in cls e in dx il tubo in PEAD, tutti probabili scarichi di acque di abbassamento falda e pioggia della Nuova Cassanese – il 29/8/2025 si misurava una altezza idrica di 0,4 m a monte dello scarico (larghezza canale 2,4 m) e una velocità in sommità al centro di 0,5 m/s – se ne deriva una portata indicativa di $2,4 \times 0,4 \times 0,5 \times 0,6 = 0,28 \text{ m}^3/\text{s}$

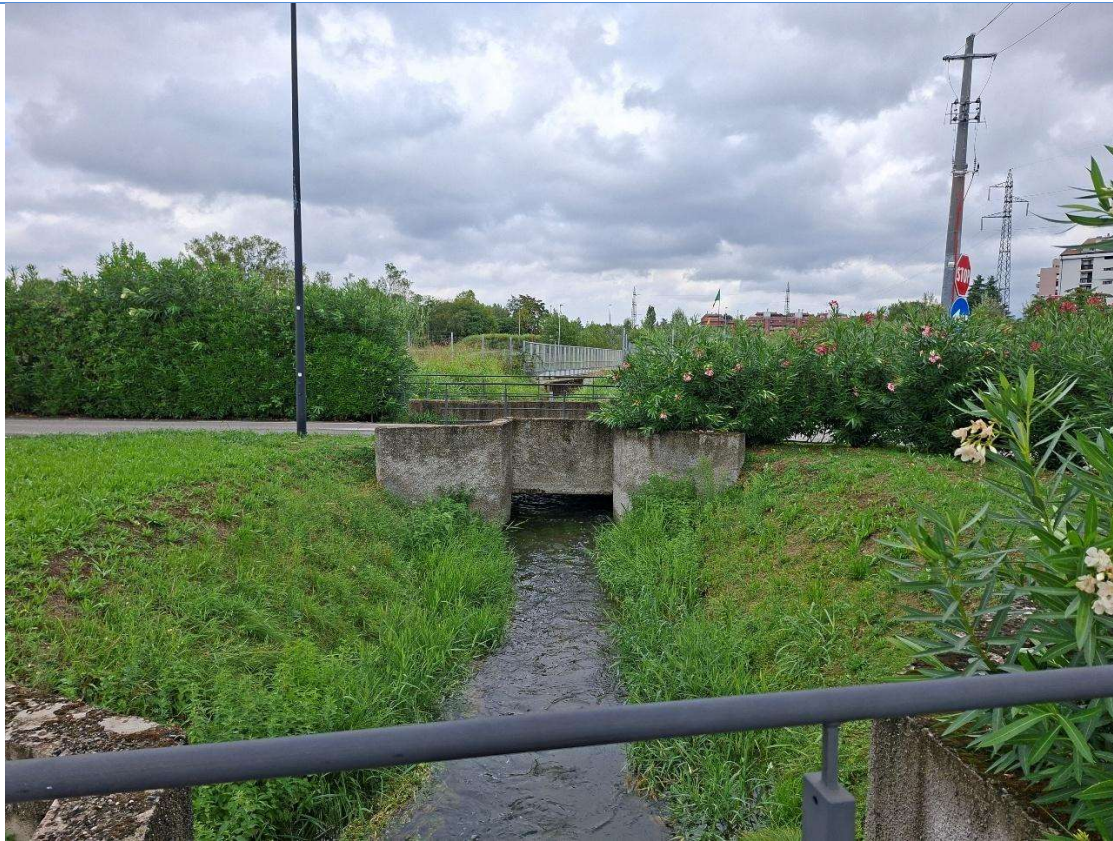
Foto 15: vista da 16 verso monte

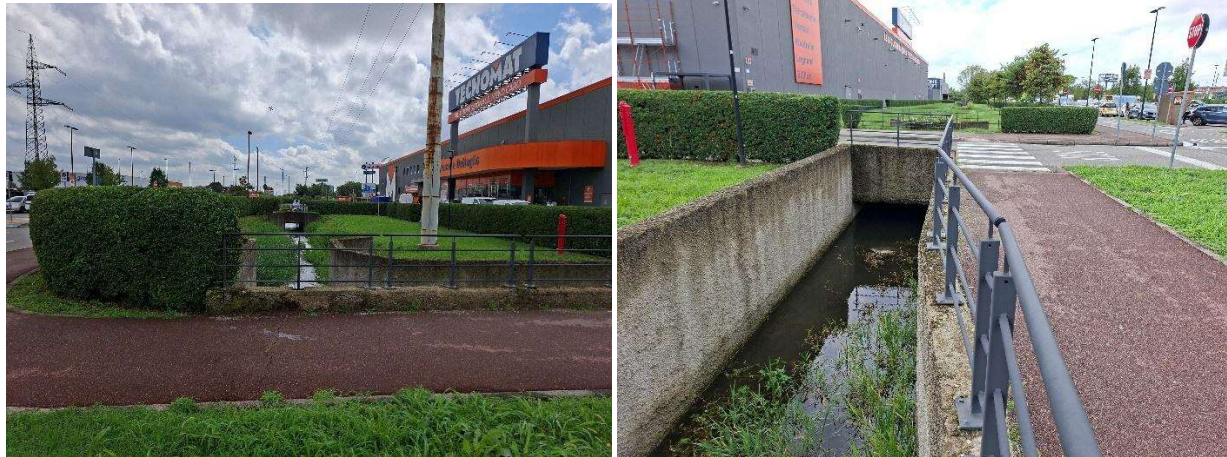
Foto 16: sx vista da monte da 16 verso 15; a dx guardando verso Ovest si ha la roggia Acquabella da Milano (fonte DOC4)

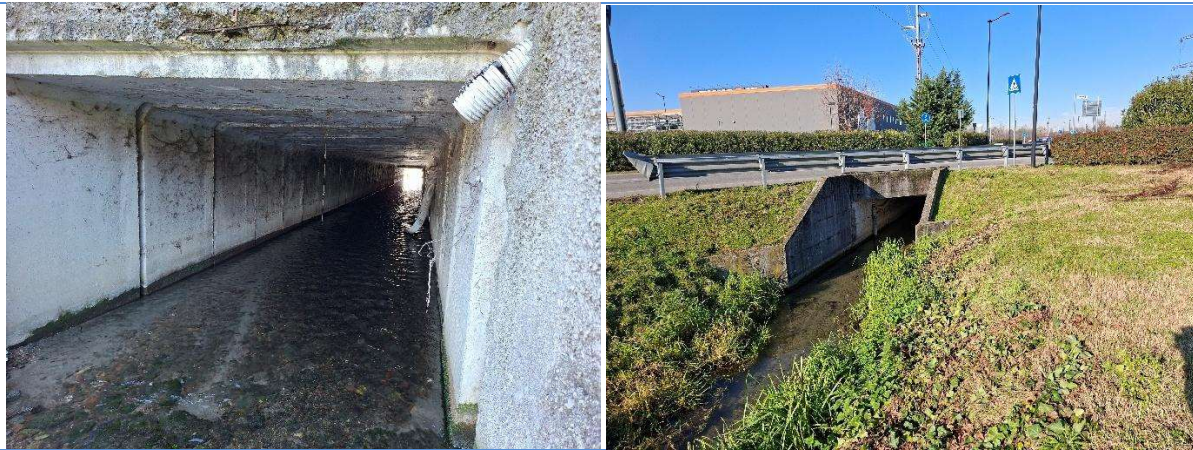
Foto 17: vista imbocco 12 e sbocco 11 attraversamento rotonda incrocio via Lambretta-via Piaggio

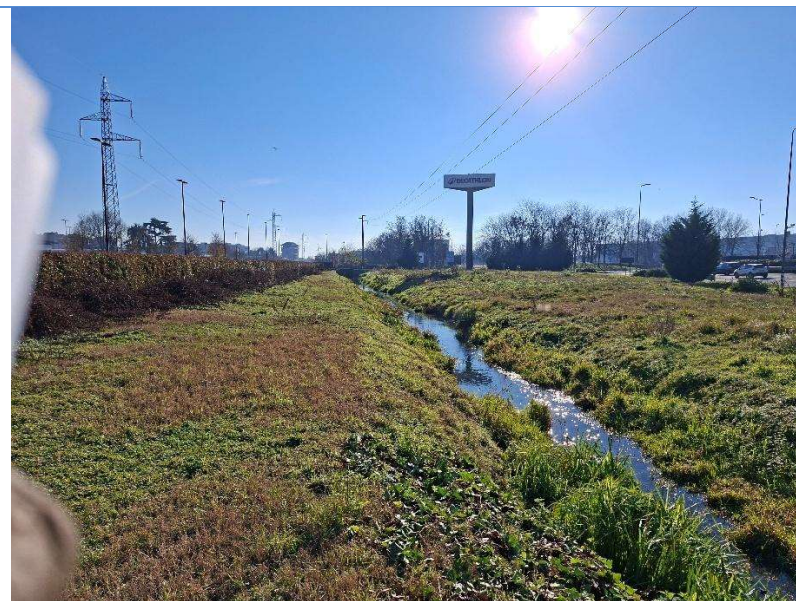
Foto 18: vista verso valle da 11

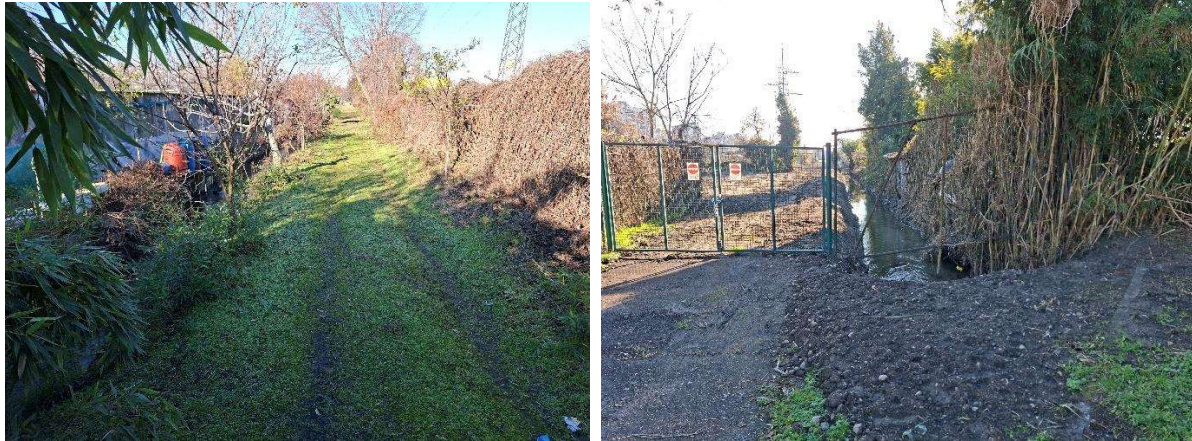
Foto 19: a sx alveo a monte di via Milano e a valle sbocco attraversamento via Milano; a valle di via Milano la roggia è stata ripulita ed è stata risagomata la sponda sx a 11/2025

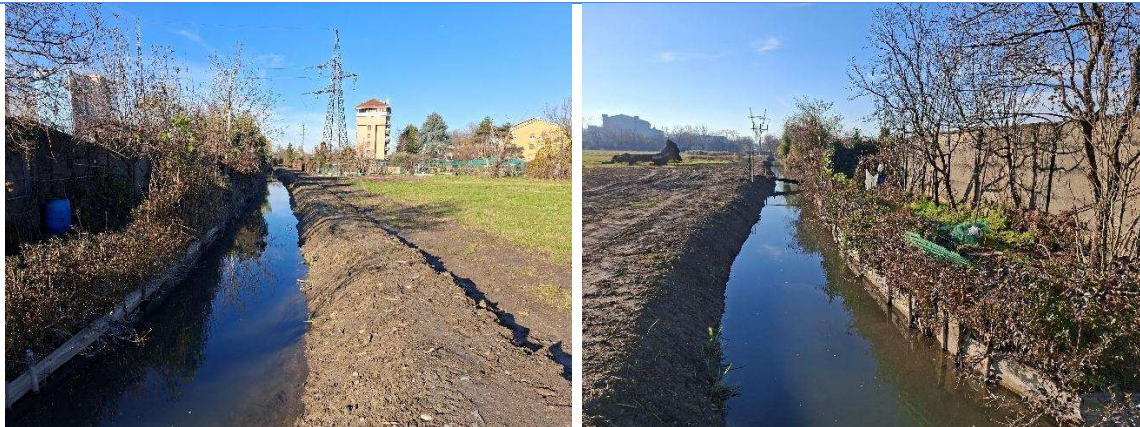
Foto 20: a sx vista verso monte e a dx vista verso valle da 4

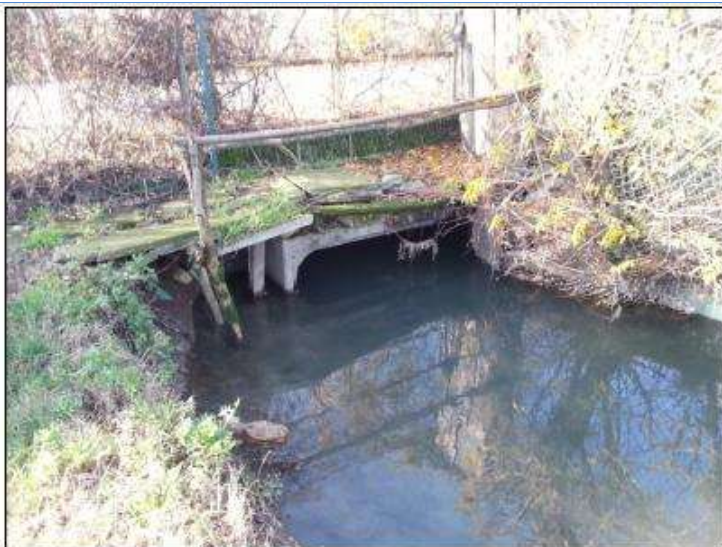
Foto 21: vista imbocco attraversamento CESI (3) (fonte DOC4)

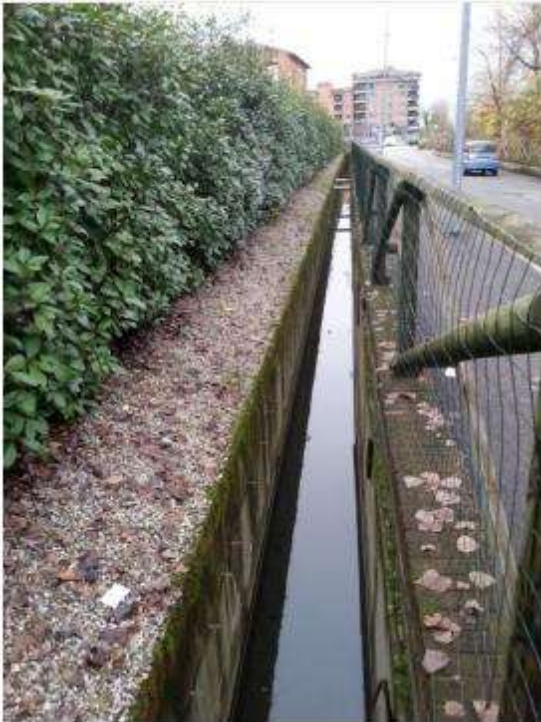
Foto 22: tratto 32-31 visto da monte (fonte DOC4)

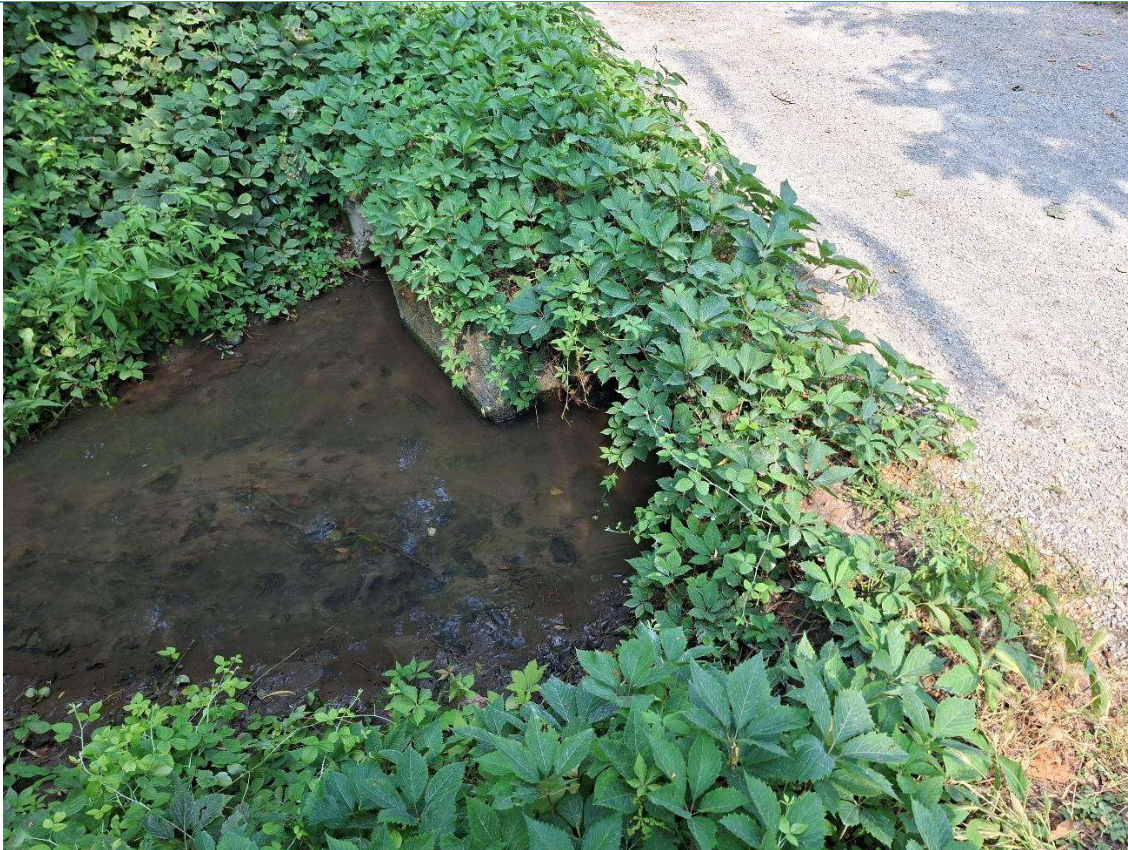
Foto 23: vista imbocco attraversamento 28.5

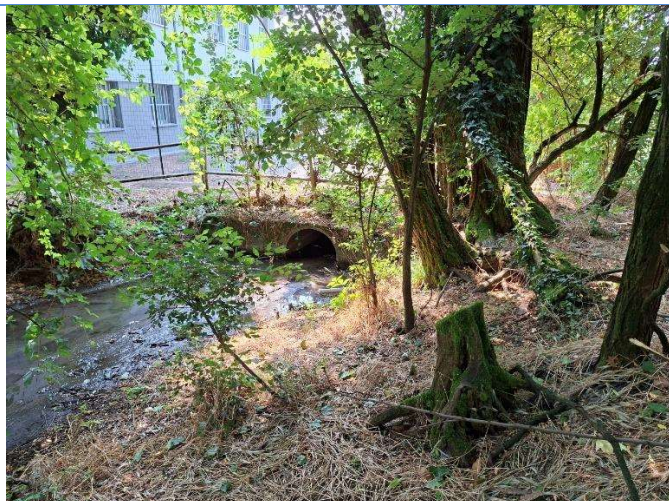
Foto 24: vista imbocco via Fermi 25

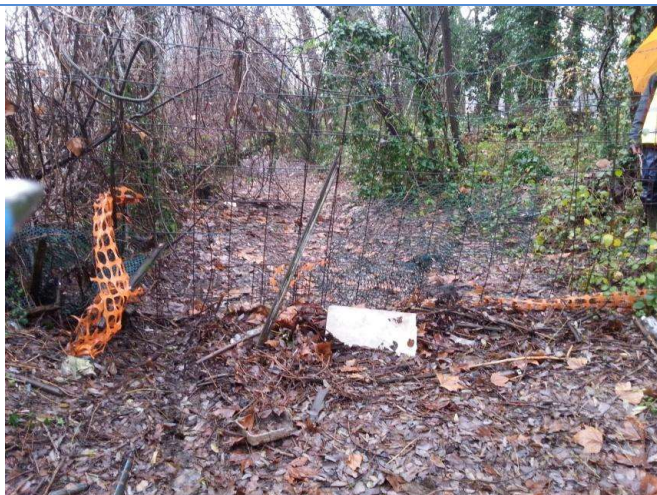
Foto 26: vista alveo a valle sbocco Cassanese (fonte DOC4)

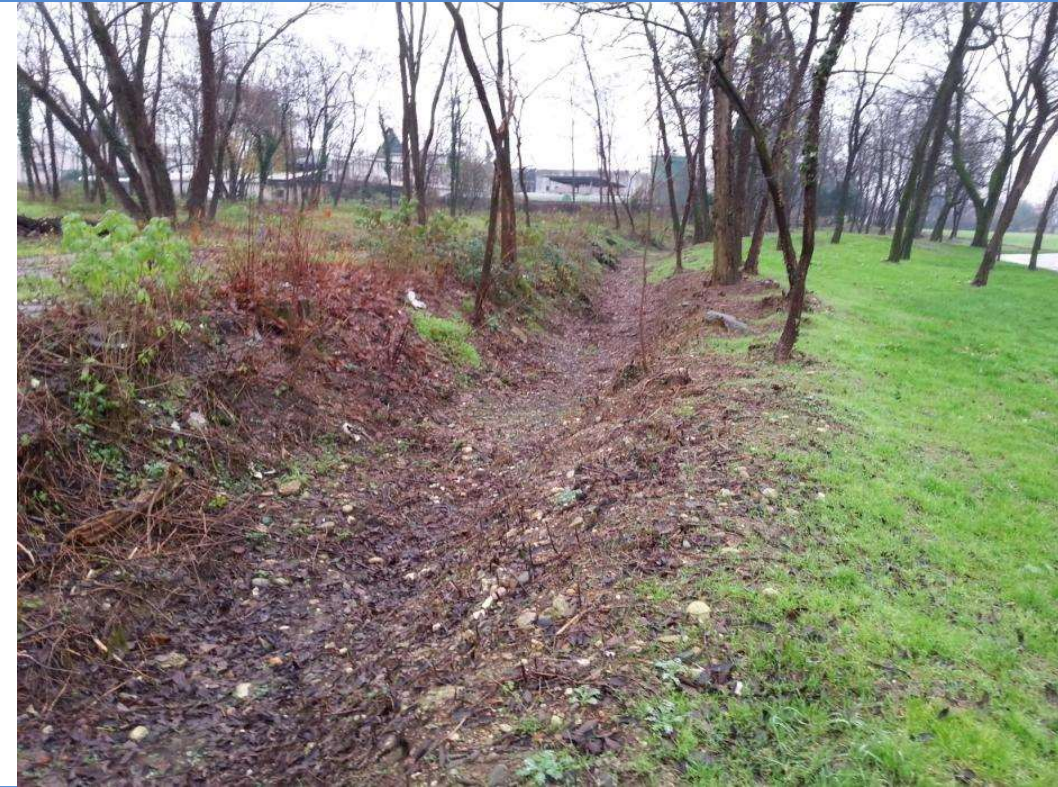
Foto 27: guardando da sezione 18 verso 19 (fonte DOC4)

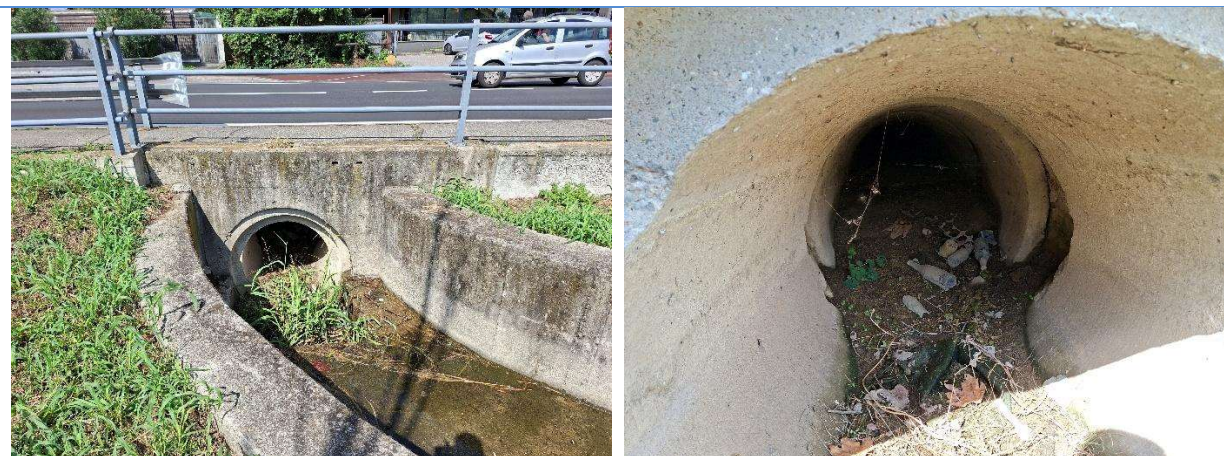
Foto 28: sbocco sezione 2 attraversamento via Martiri di Cefalonia con particolare dell'attraversamento tubazione cls 100 cm

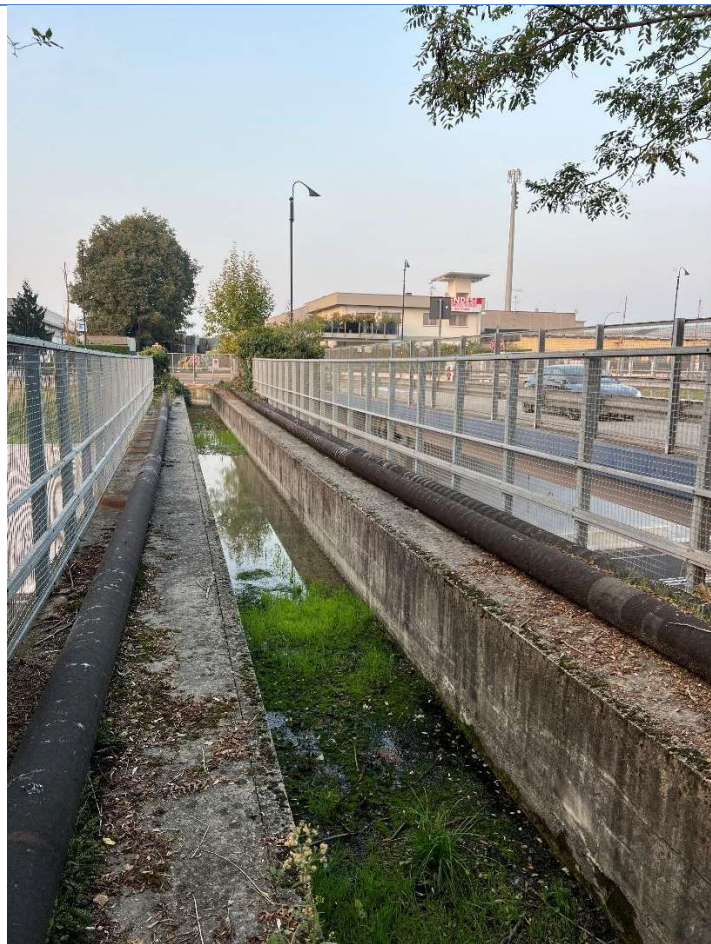
Foto 29: vista attraversamento con ponte canale della Nuova Cassanese da valle

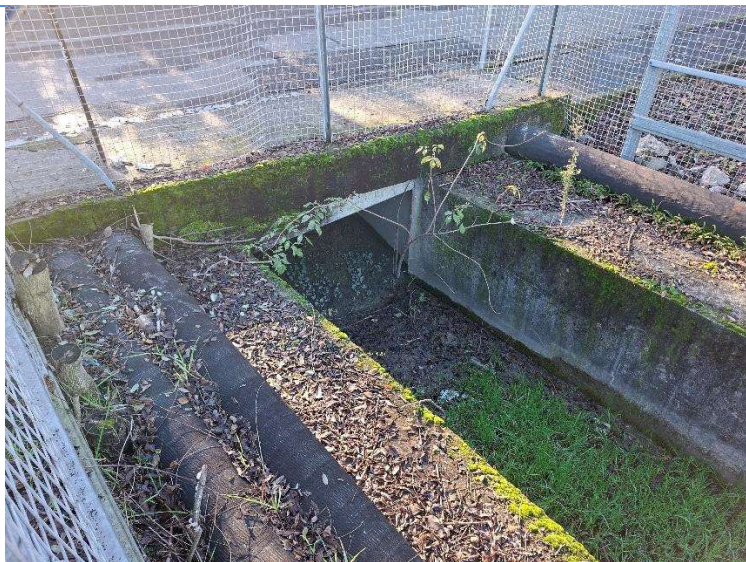
Foto 30: imbocco tombinatura sez 1

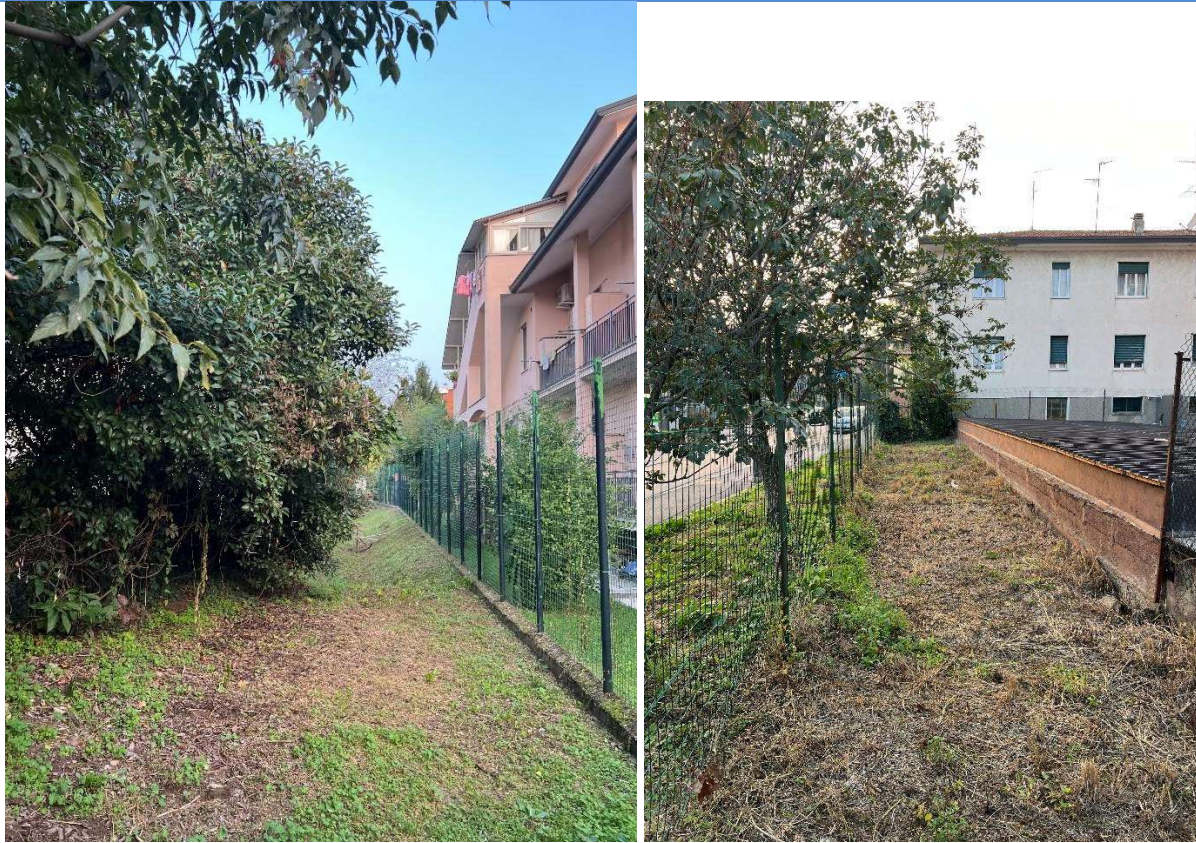
Foto 31: tratto Est→Ovest a monte di sez. 0,5; a sx guardando verso monte e a dx guardando verso valle

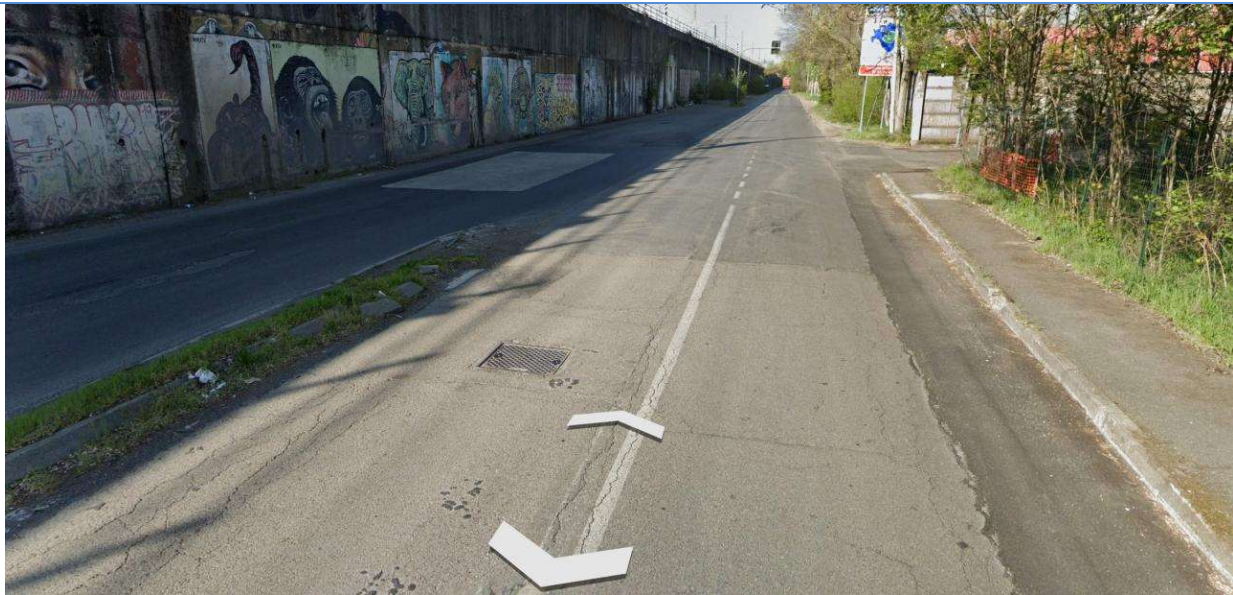
Foto 32: chiuso accesso cameretta dove tombinatura roggia Molina curva a 90° per attraversare gli scali ferroviari; nella medesima cameretta dovrebbe ricevere tubazione del fontanile Seminario (da verificare)

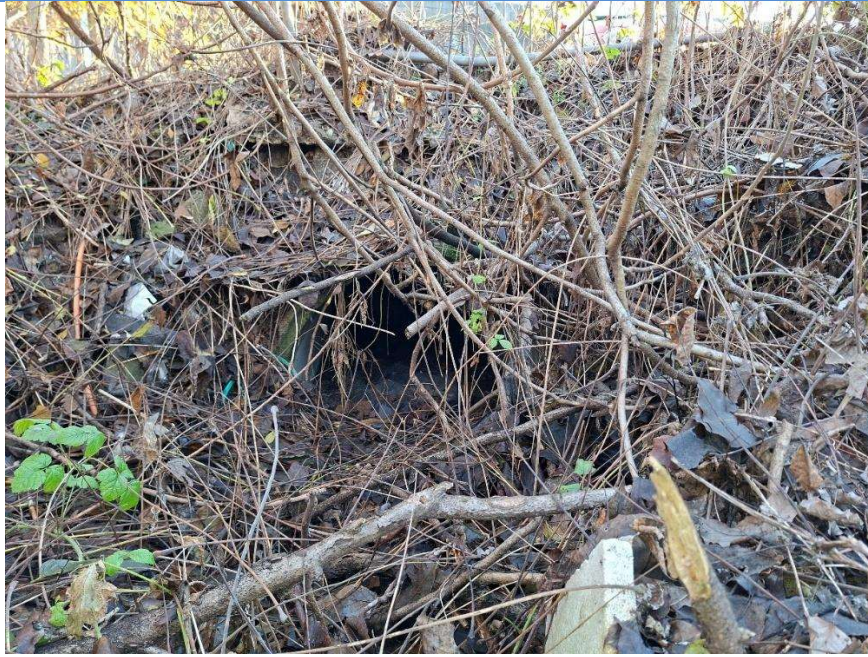
Foto 33: imbocco fontanile San Giuseppe attraversamento via Lazio

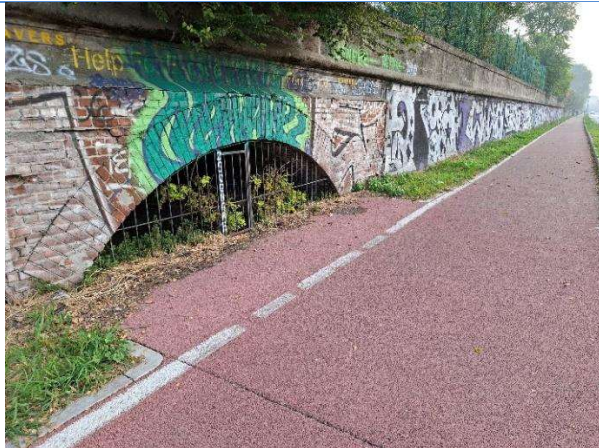
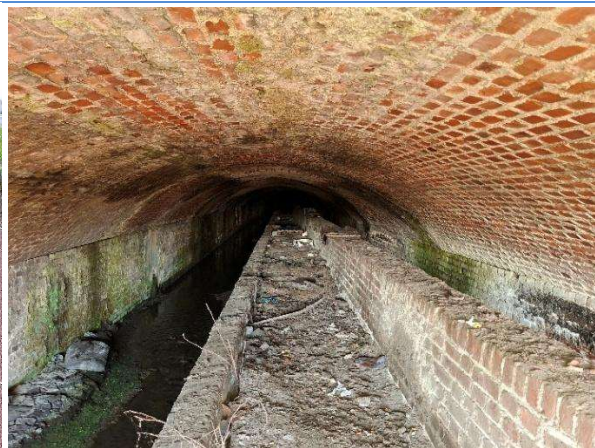
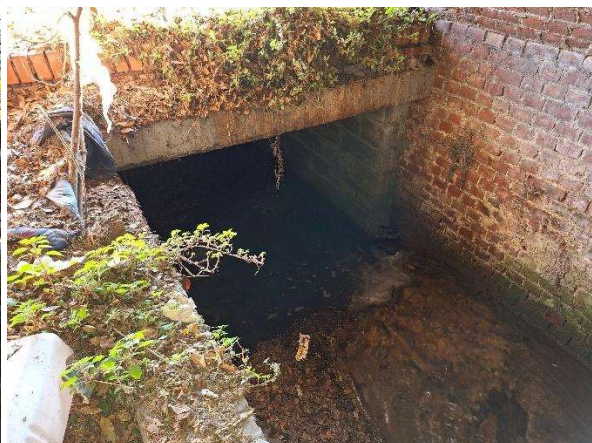
Foto 34: termine attraversamento scali ferroviari e inizio tombinatura via Rivoltana

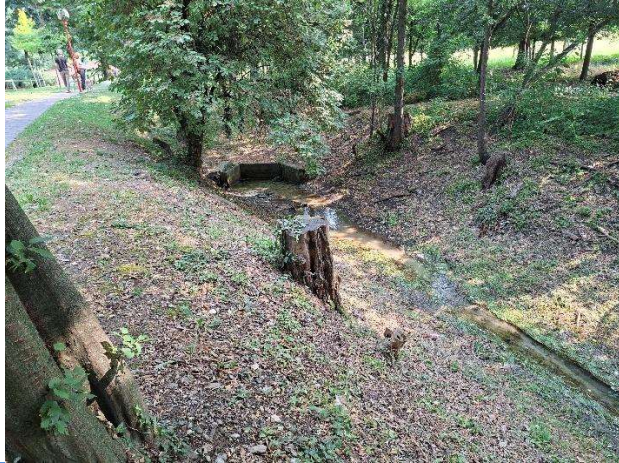
Foto 35: testa fontanile

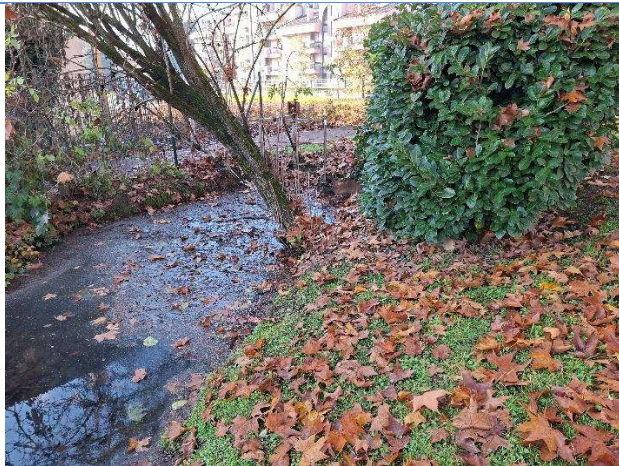
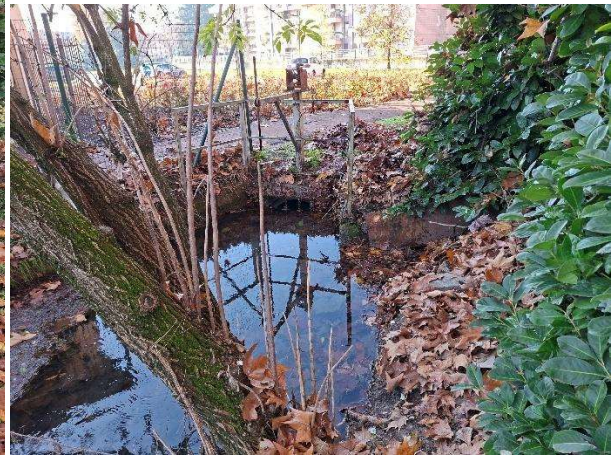
Foto 36: imbocco tombinatura punto 3 a 12/2025; la griglia è intasata dal fogliame e l'imbocco è completamente sommerso

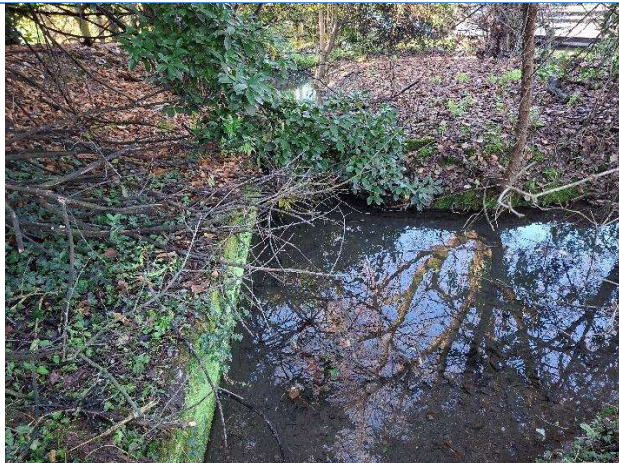
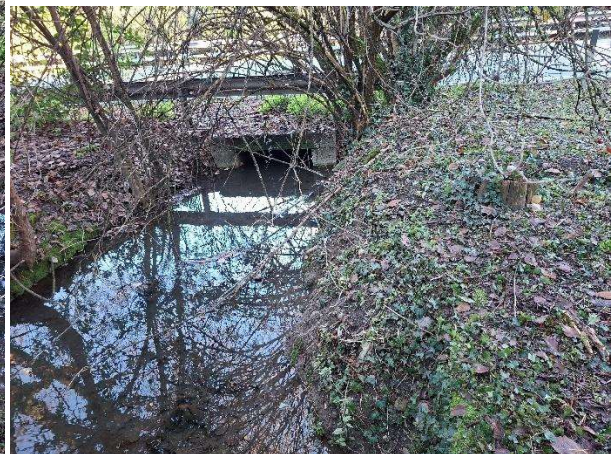
Foto 37: sbocco a valle della Cassanese

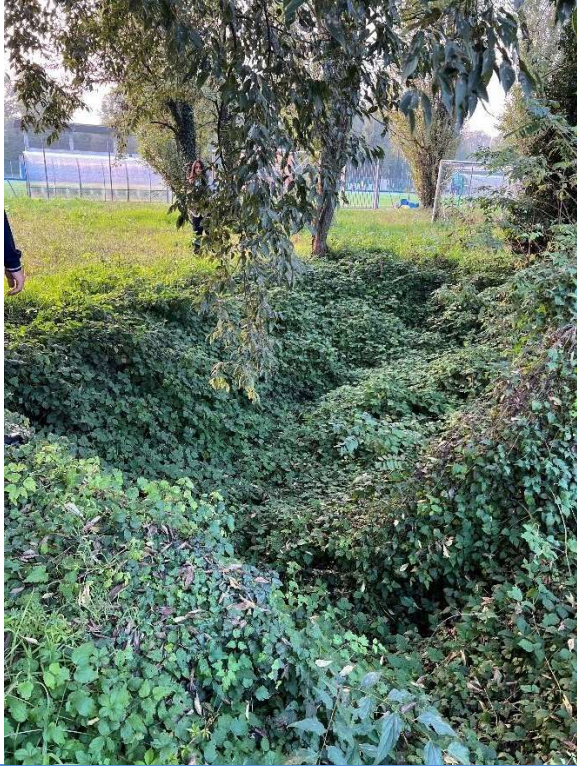
Foto 38: caput Sgraffignone (1)

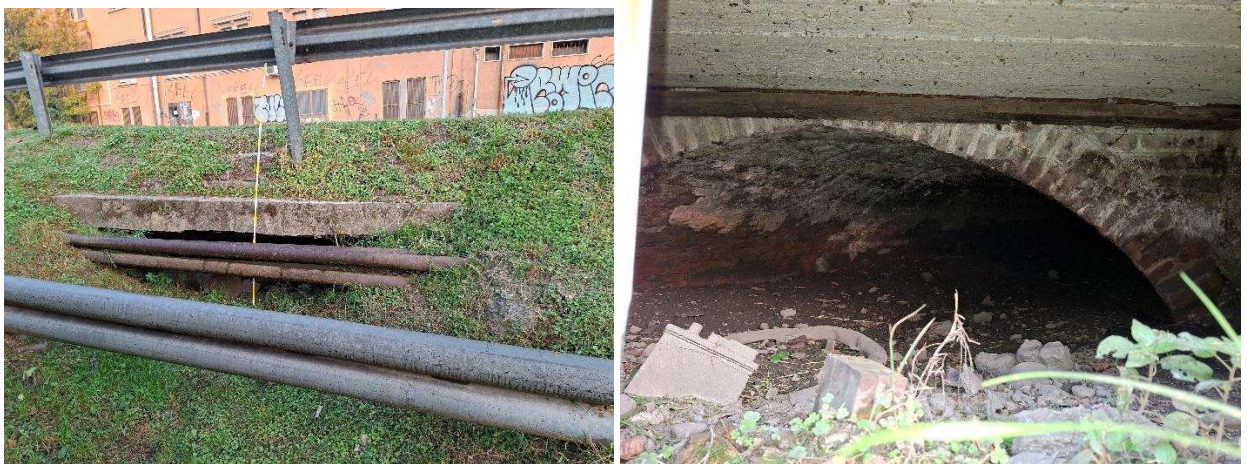
Foto 39: sbocco su via Rivoltana dell'attraversamento scali ferroviari (2)

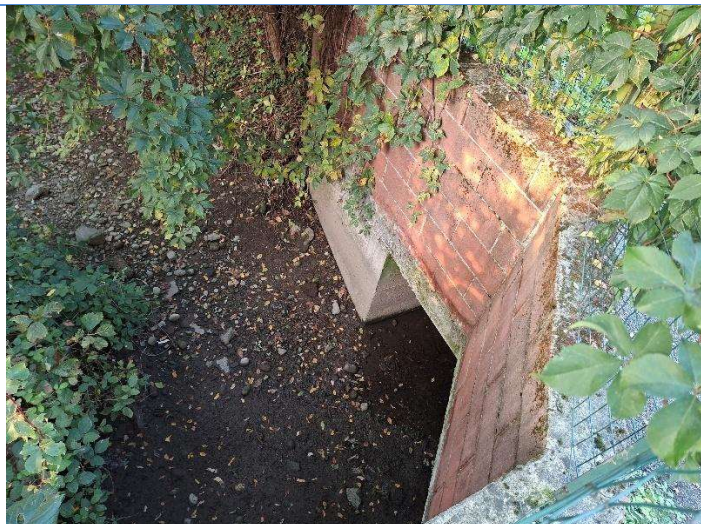
Foto 40: sbocco tratto tombinato 2-3
