Comune di Segrate

STUDIO COMUNALE DI GESTIONE DEL RISCHIO IDRAULICO (art. 14 R.R.7/2017 e s.m.i.)

ALLEGATO 01 - FOTOGRAFIE

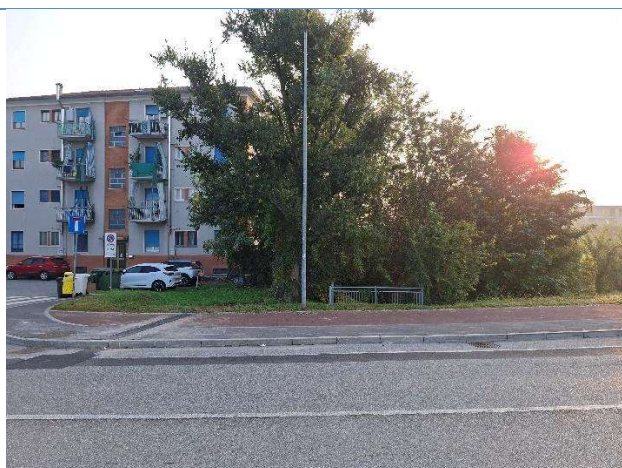
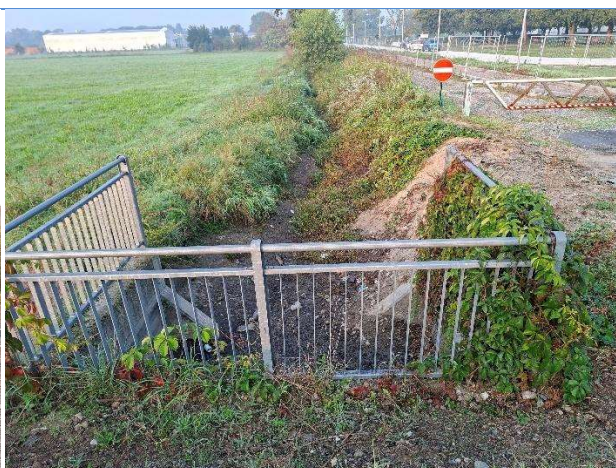
Foto 41: a sx vista imbocco attraversamento via Jannacci; a dx sbocco del medesimo attraversamento

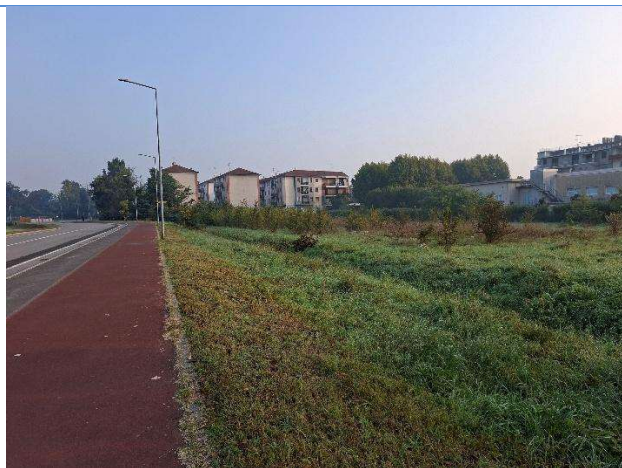
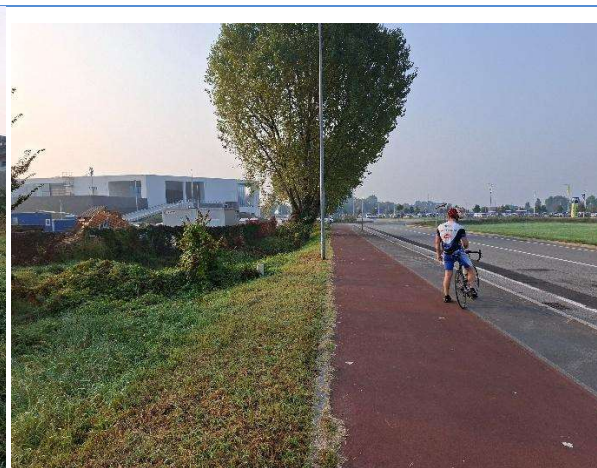
Foto 42: a sx vista verso monte da 4 verso 3; a dx vista verso valle da 4 a 5; il tratto 3-4 richiede intervento per ripristinare la continuità a monte e a valle

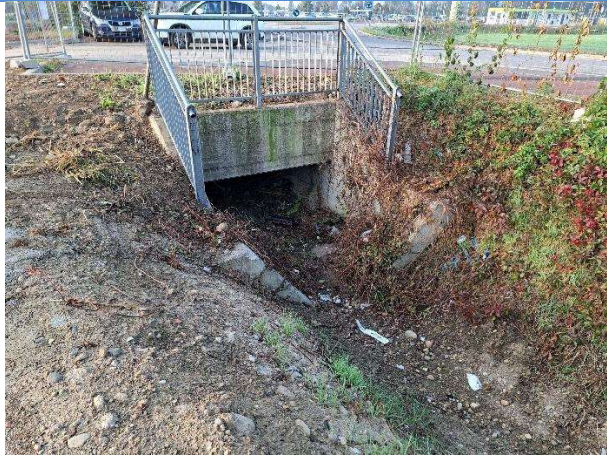
Foto 43: imbocco attraversamento di accesso da via Jannacci nelle aree a Est (4)

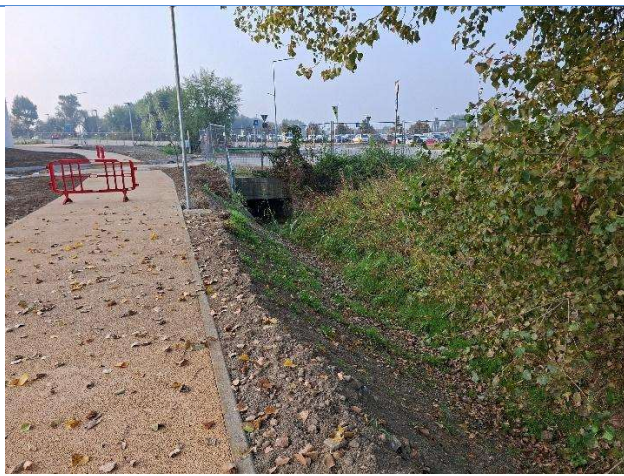
Foto 44: imbocco attraversamento di accesso da via Jannacci nelle aree a Est (5)

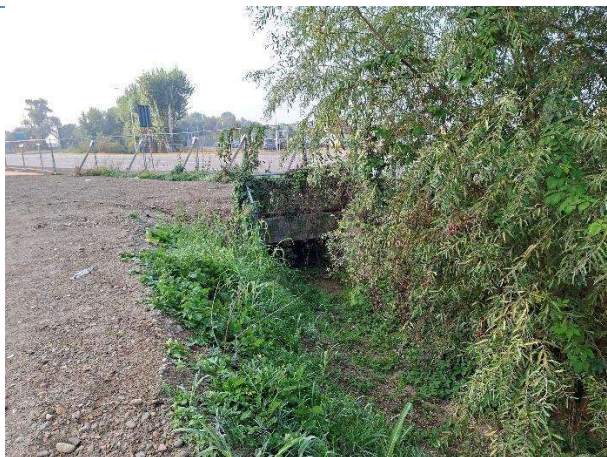
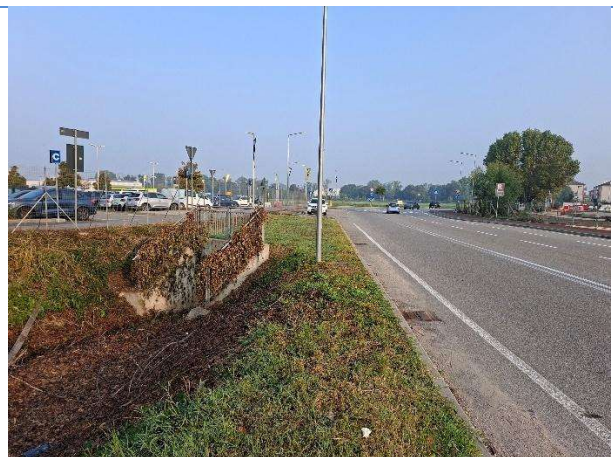
Foto 45: a sx imbocco e a dx sbocco tombinatura di attraversamento via Jannacci (tratto 7-8)

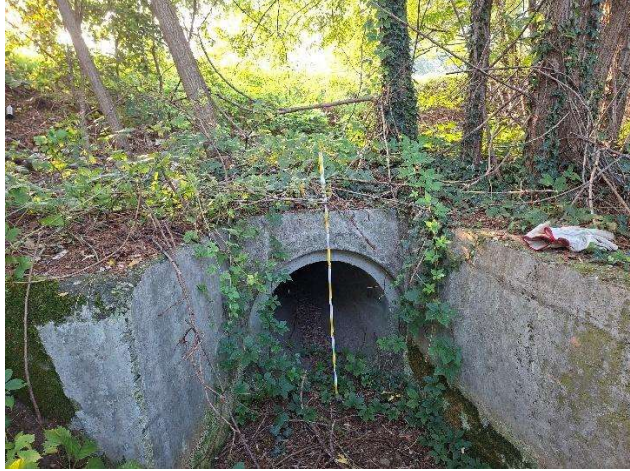
Foto 46: sbocco attraversamento appena a monte del recapito nel cavo Novegro (9)

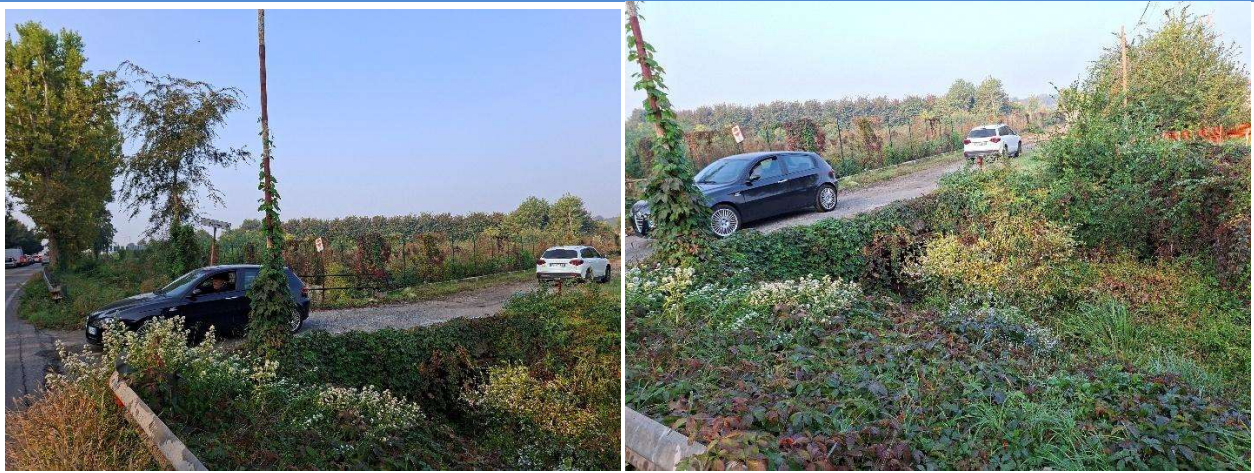
Foto 47: attraversamento della strada per c.na Pessina del cavo Novegro (10); necessità di decespugliare e pulire alveo e sponde

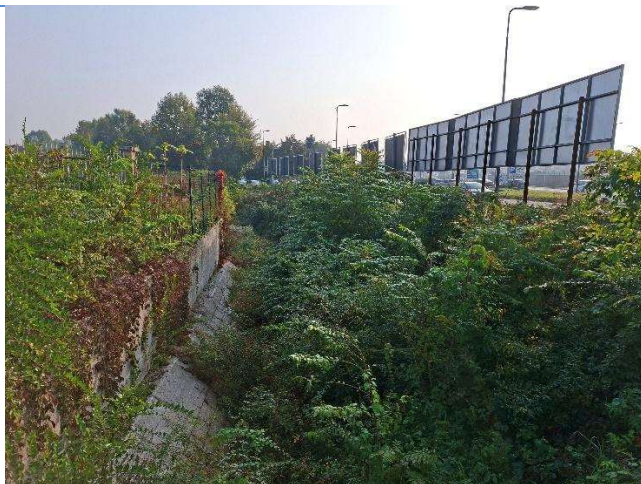
Foto 48: cavo Novegro appena a monte (11) di viale Forlanini; necessità di decespugliare e pulire alveo e sponde

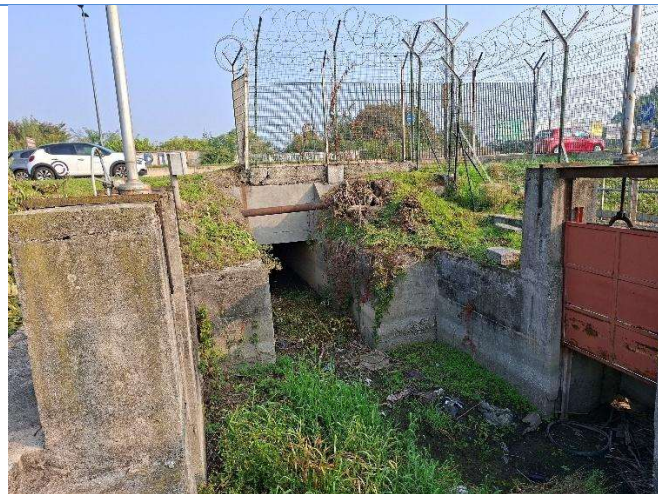
Foto 49: sbocco nel cavo Lirone dell'attraversamento di viale Forlanini (12)

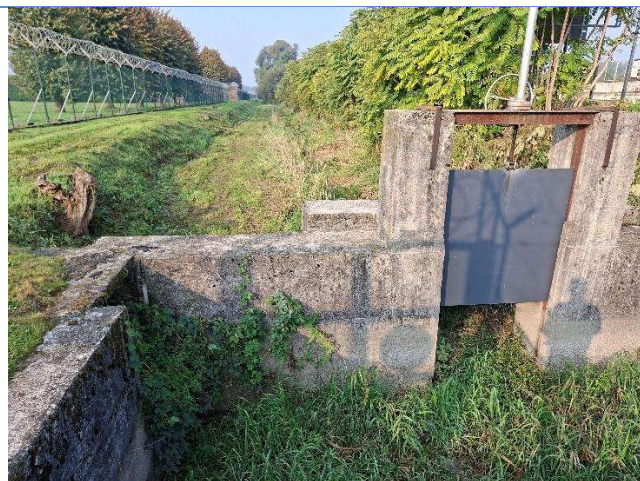
Foto 50: cavo Lirone guardando verso Ovest dal punto (12) di affluenza del cavo Novegro

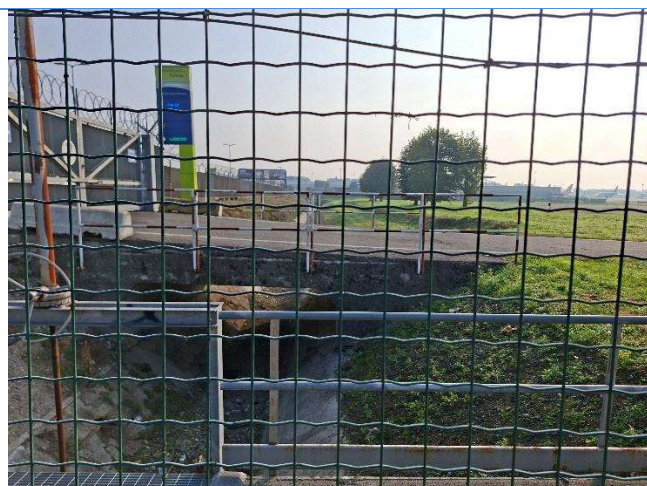
Foto 51: cavo Lirone guardando verso Est dal punto (12) di affluenza del cavo Novegro

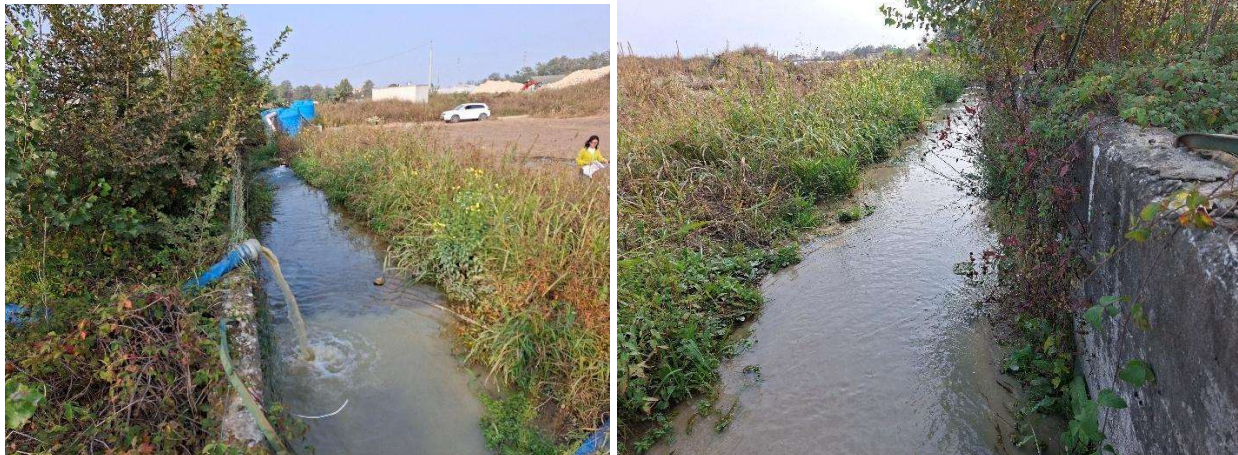
Foto 52: scarichi well point Nuova Cassanese al punto 1; a sx vista verso monte; a dx vista verso valle

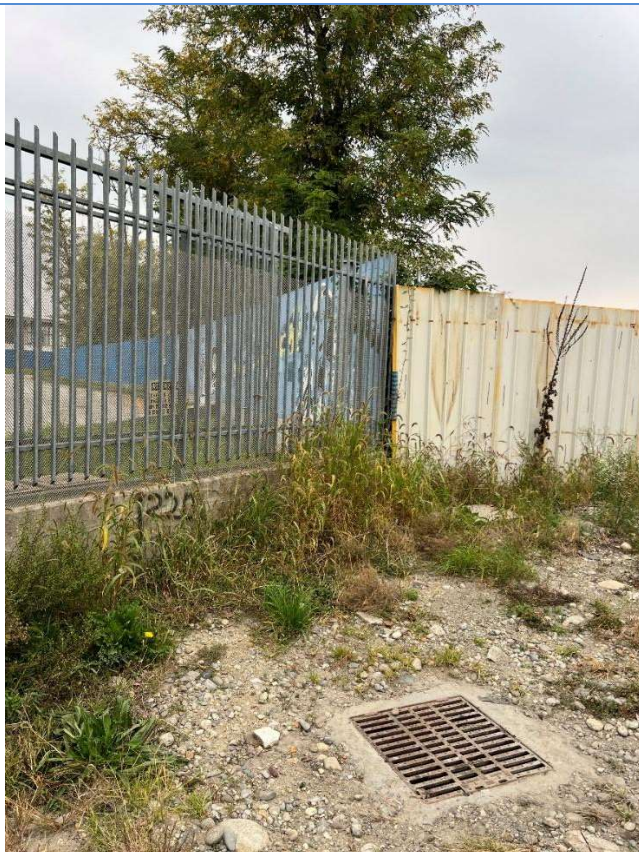
Foto 53: caditoia-ispezione sull'attraversamento di via Rugacesio

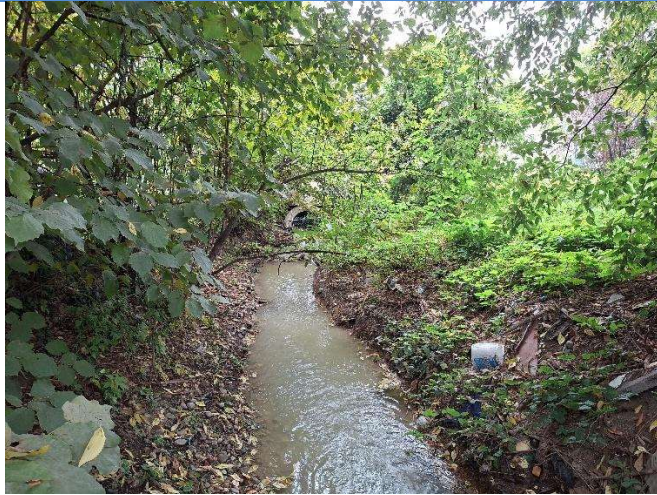
Foto 54: imbocco punto 4

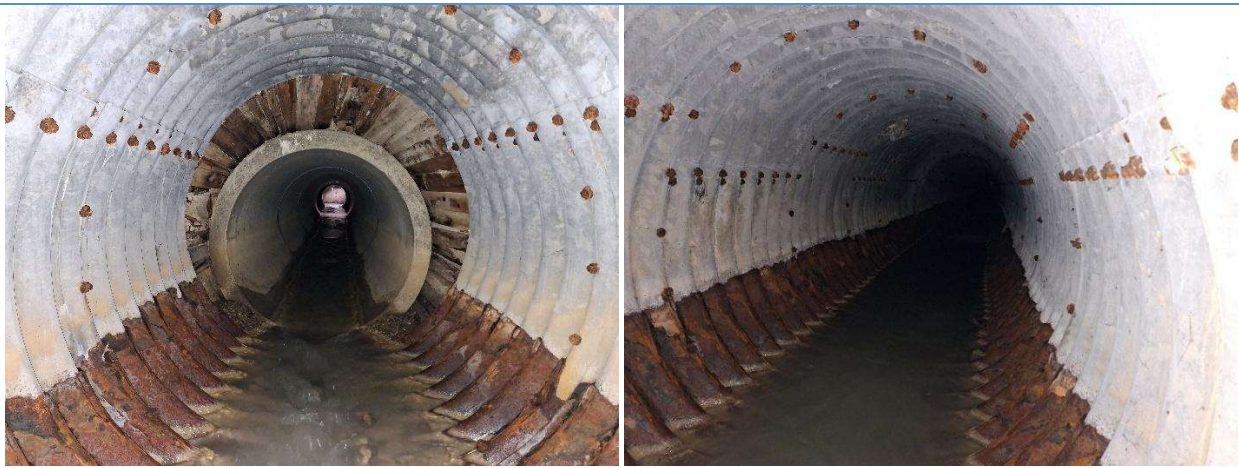
Foto 55: a sx vista verso monte dalla cameretta punto 5; a dx vista verso valle dalla cameretta medesima dell'attraversamento ferrovia

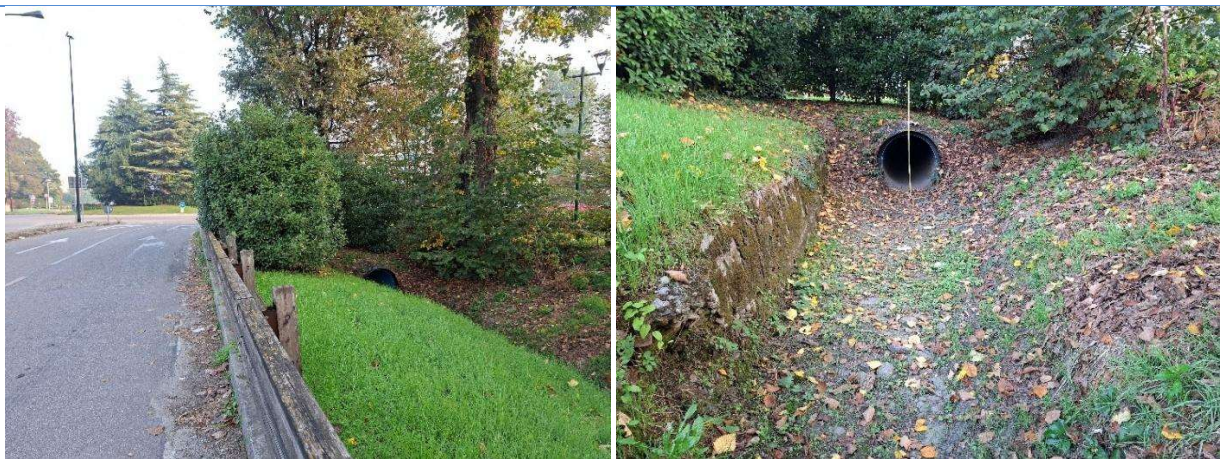
Foto 56: sbocco a valle della rotatoria San Felice

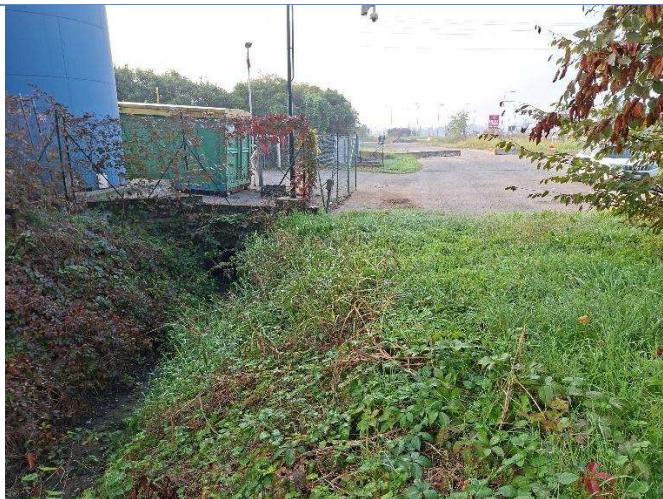
Foto 57: imbocco attraversamento accesso alla centrale termica San Felice

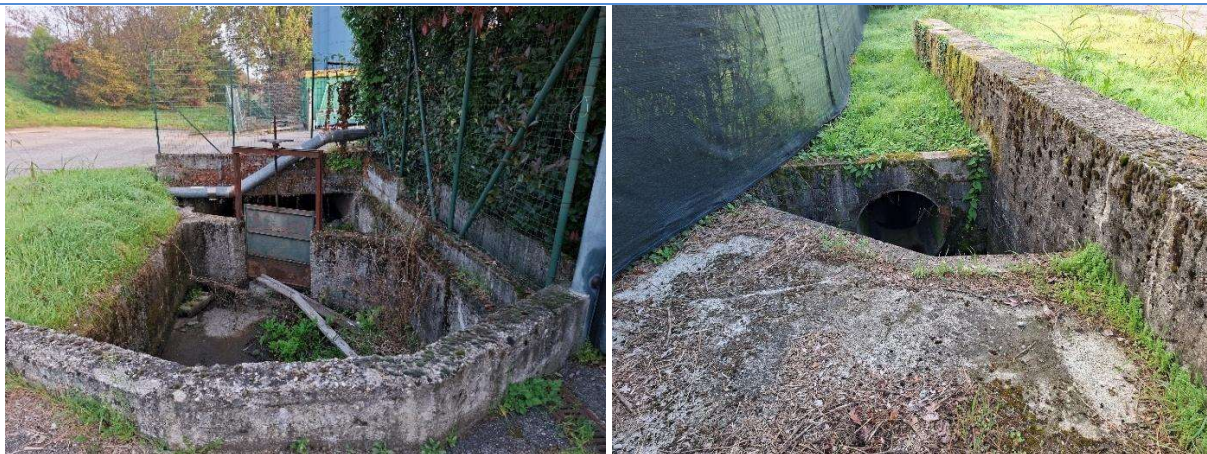
Foto 58: diramazione a valle attraversamento accesso alla centrale termica San Felice; a destra tratto verso Longhignana

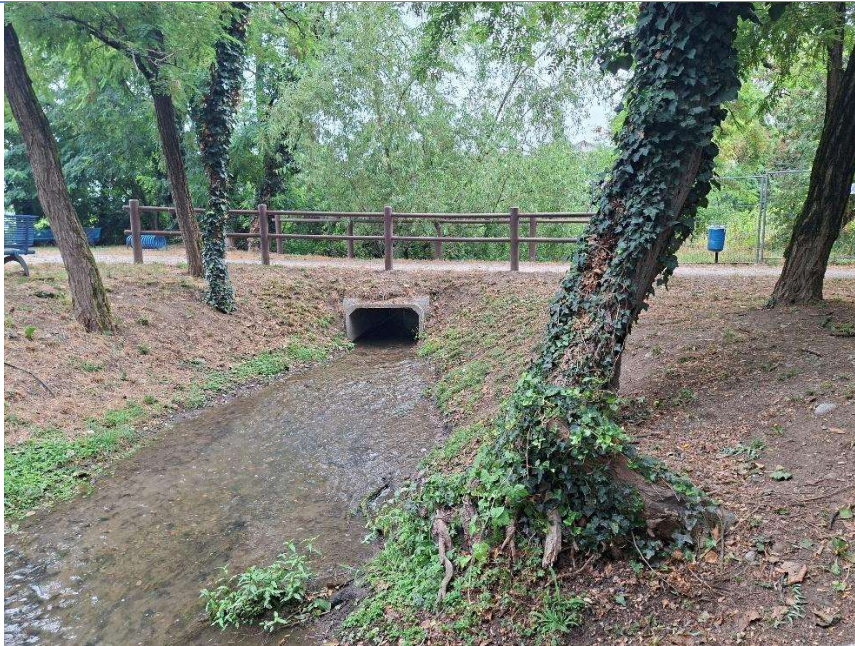
Foto 59: vista del fontanile Nirona a valle dell'affluenza del Commendino e del troppo pieno fognatura comunale SEG1190

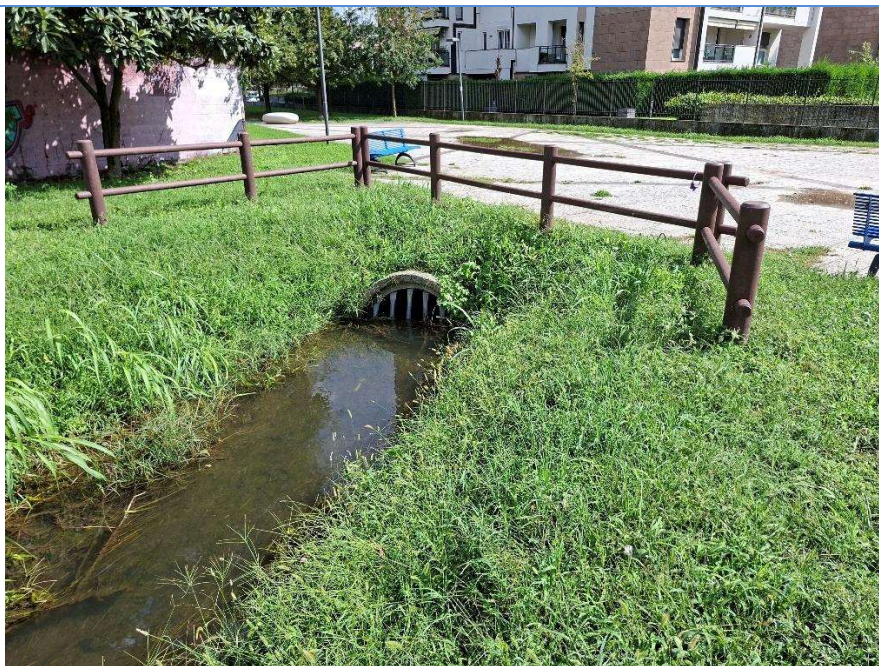
Foto 60: imbocco tombinatura a valle del Parco; è previsto l'abbandono della tombinatura e la deviazione del Nirona nel Canale Adduttore B

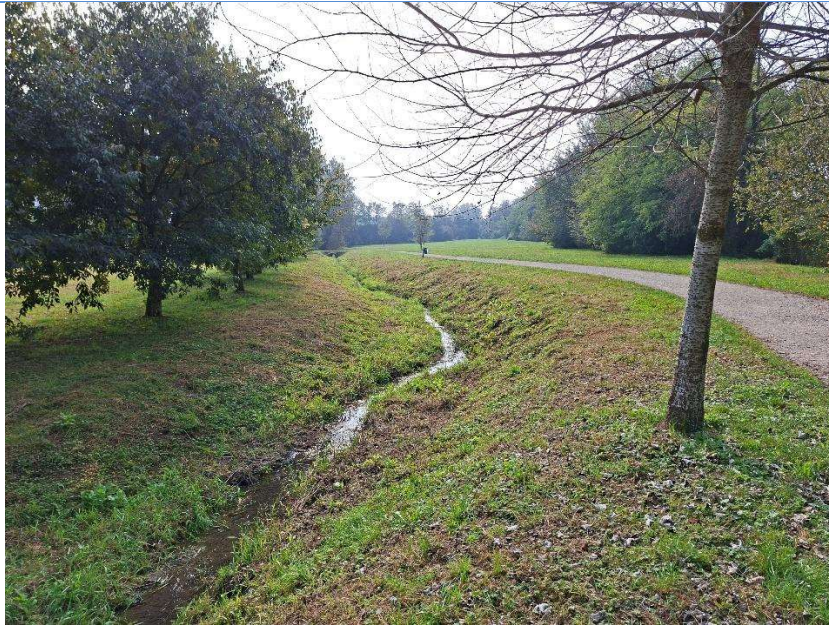
Foto 61: fontanile appena a valle della derivazione dal Canale Adduttore B

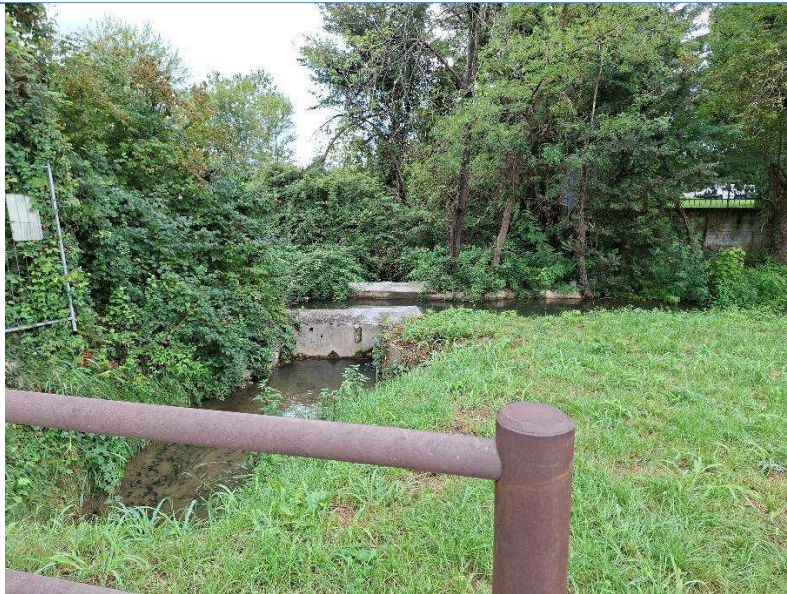
Foto 62: ponte canale del Canale Adduttore B sul Commendino; oltre la zona industriale in cui il Commendino è tombinato
