PIANO ATTUATIVO CONFORME AL PGT - CP1c  
CON RICOLLOCAZIONE PARZIALE DEI DIRITTI  
VOLUMETRICI IN AMBITO PRIVATO ESTERNO  
AL " TRP1 Centro Parco "

TAV. VALUTAZIONE RIGUARDO AL POTENZIALE Scala: /  
RISCHIO DI CONTAMINAZIONE DELLE  
MATRICI AMBIENTALI

B\_05

### **VALUTAZIONE RIGUARDO AL POTENZIALE RISCHIO DI CONTAMINAZIONE DELLE MATRICI AMBIENTALI**

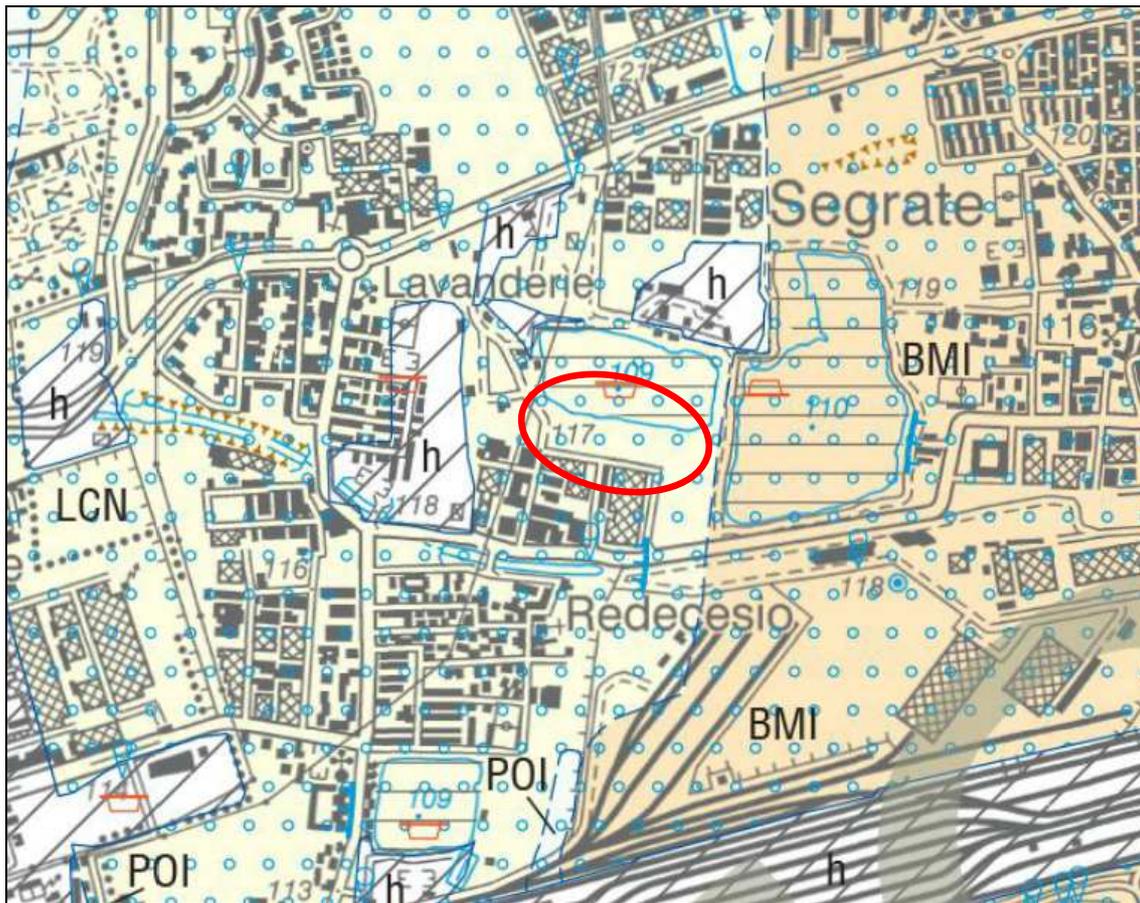
Come riportato in figura seguente (stralcio della Carta Geologica d'Italia alla scala 1:50.000 del Progetto C.A.R.G. - Foglio 118 "Milano"), i depositi di substrato appartengono al Supersintema dei Laghi – Sintema di Cantù, datato al Pleistocene superiore. L'Unità è l'espressione sedimentaria dell'espansione glaciale più recente (Wurm A.A.) ed è costituita in prevalenza da ghiaie a supporto clastico con matrice sabbiosa o sabbioso-limosa, con frequenti intercalazioni di sedimenti fini sabbiosi di spessore anche metrico. I clasti sono poligenici, arrotondati o subarrotondati, in prevalenza centimetrici. Il profilo di alterazione si presenta da moderatamente evoluto a evoluto (spessore di circa 1 m) per locali fenomeni di idromorfia dovuti alla ridotta soggiacenza. In profondità il grado di alterazione diminuisce progressivamente.

Stralcio della "Carta Geologica d'Italia" alla scala 1:50.000 –  
Progetto CARG - Foglio 118 "Milano".

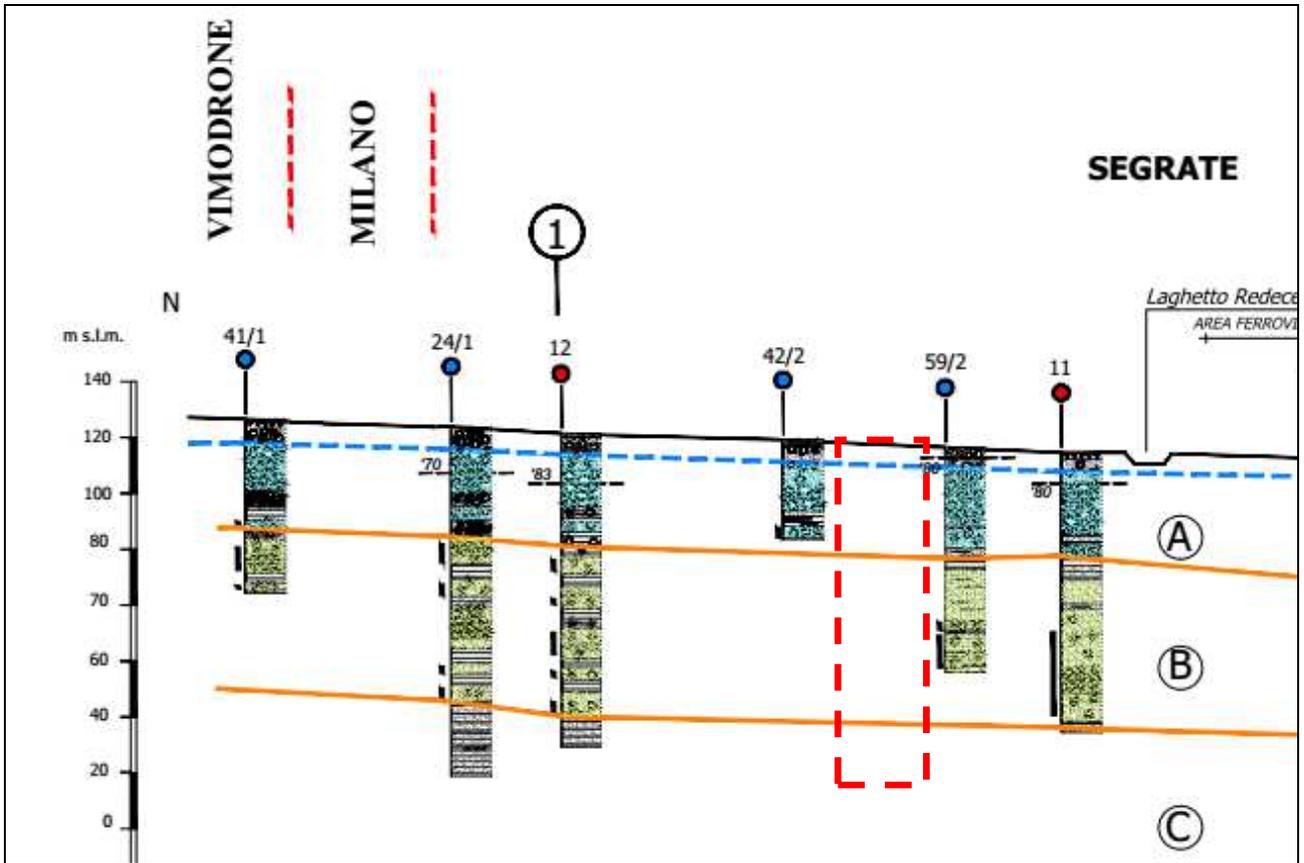
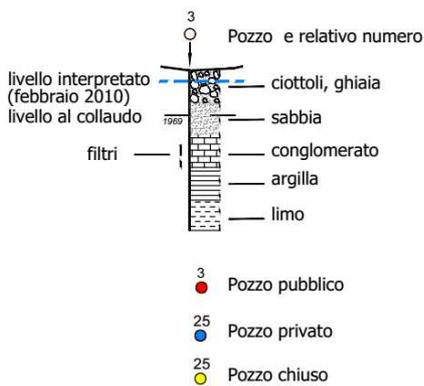
### Allegato 3 – Sezione idrogeologica

ACQUIFERO SUPERIORE	(A)	<b>GRUPPO ACQUIFERO A</b> Ghiaie e ghiaie grossolane a matrice sabbiosa grossolana con subordinati livelli sabbiosi da medi a grossolani; localmente presenti livelli plurimetrici di argille e argille limose. <i>Ambiente di deposizione: continentale fluviale braided ad alta energia</i>
	(B)	<b>GRUPPO ACQUIFERO B</b> Sabbie medio grossolane, sabbie ciottolose e ghiaie a matrice sabbiosa; con orizzonti cementati e livelli di sedimenti fini argilloso limosi. <i>Ambiente di deposizione: continentale fluviale braided</i>
ACQUIFERI INTERMEDI PROFONDI	(C)	<b>GRUPPO ACQUIFERO C</b> Alternanza di sabbie da fini a medie e di argille limose verdi e argille palustri bruno-nerastre. <i>Ambiente di deposizione: continentale/transizionale deltilizio</i>

Sezione proiettata  
dell'area in esame

- un circuito più superficiale, che assume caratteristiche principalmente freatiche (*Allegato 3*) e viene alimentato sia da monte (secondo la direzione di deflusso idrogeologico), sia per infiltrazione diretta (a seguito di precipitazioni meteoriche); il primo acquifero è costituito prevalentemente da ghiaie e sabbie e presenta uno spessore di circa 30-40 m;
- un circuito profondo (o confinato-artesiano), ospitato in orizzonti permeabili prevalentemente sabbiosi, protetti al tetto da depositi impermeabili; contrariamente a quello di superficie, nel circuito profondo il deflusso avviene solo in senso laterale con alimentazione da aree poste idrogeologicamente a monte.

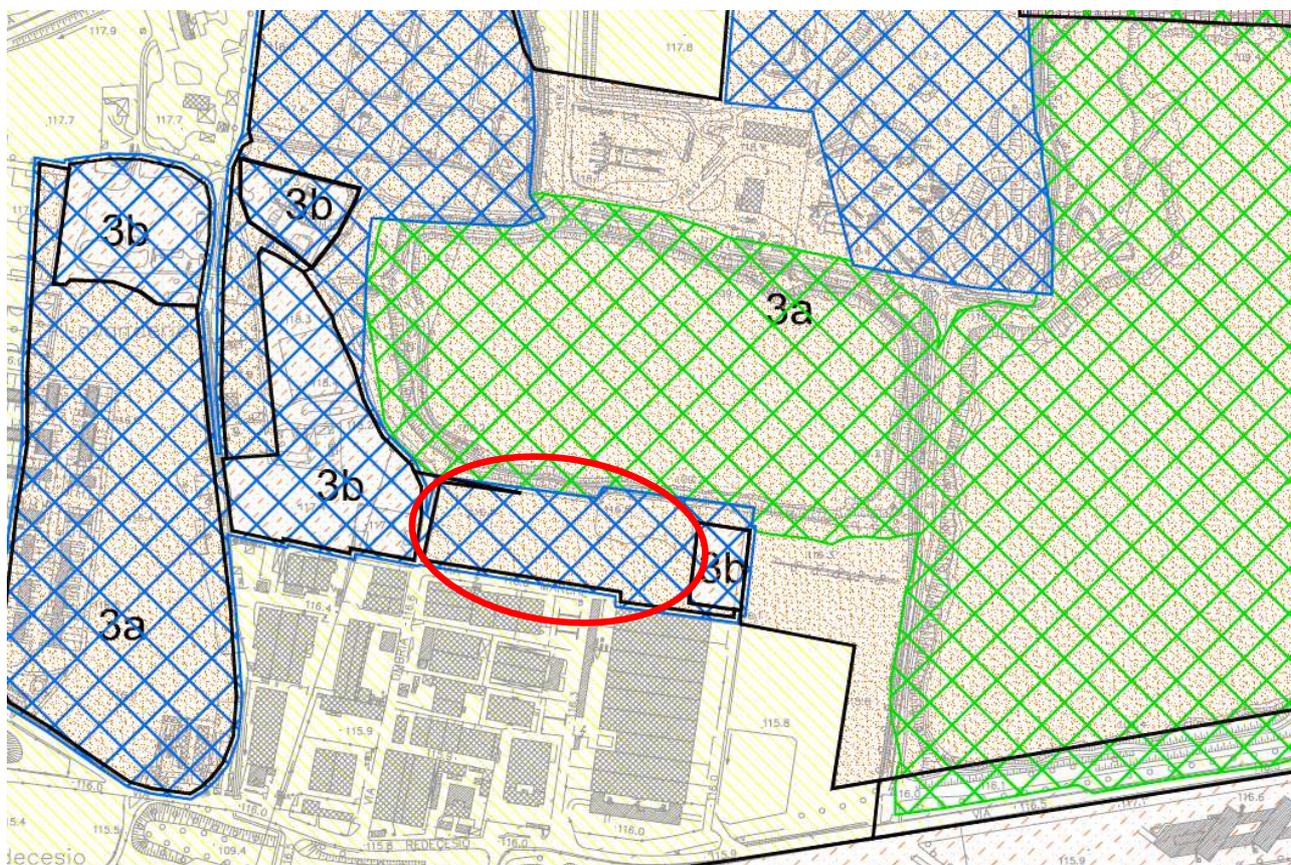
## Allegato 7 – Fattibilità geologica

**Classe 3a**  
(Aree interessate da attività di cava,  
Bacino Idroscalo)

Possibilità di riscontrare terreni fini litologicamente disomogenei e con scadenti caratteristiche geotecniche, utilizzati per riempimento e ripristino morfologico. Rischio potenziale elevato per l'acquifero.

Sulla base di quanto evidenziato dalla carta di fattibilità geologica del PGT (*Allegato 7*), l'area è azionata in **classe 3 – Fattibilità con consistenti limitazioni – Sottoclasse 3a**, causa il pregresso utilizzo in attività di cava.

Le verifiche eseguite nel corso dello studio evidenziano che si tratti un probabile errore cartografico, visto che l'area in esame non è mai stata utilizzata a scopi estrattivi e il profilo stratigrafico si presenta sostanzialmente integro sin dai primi metri di profondità (ad eccezione dell'orizzonte di riporto più superficiale utilizzato quale sottofondo della pavimentazione esistente).

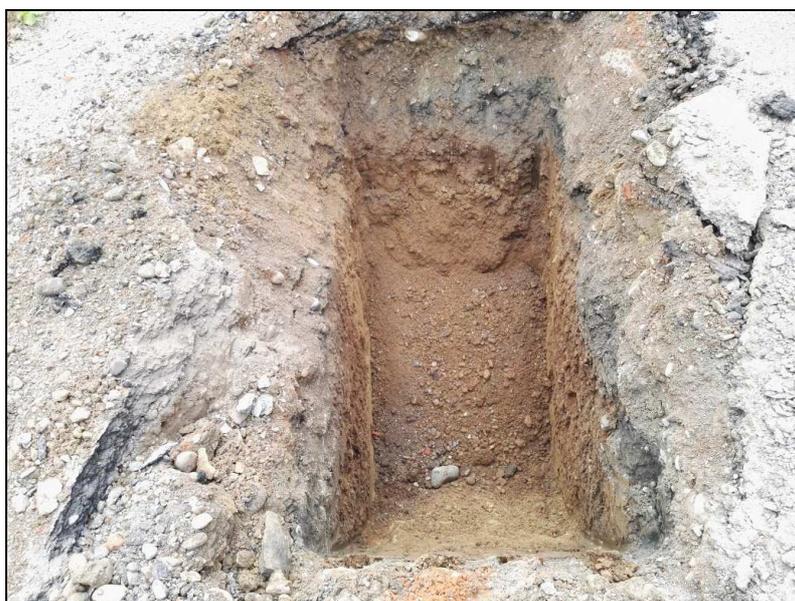
<b>T1</b>					
<i>profondità (m. da p.c.)</i>				<i>Classificazione USCS</i>	<i>Natura dei terreni</i>
Da	0.00	a	0.20		Asfalto
Da	0.20	a	0.40		Ripporto (ghiaia con sabbia fine, calcinacci di grossa pezzatura)
Da	0.40	a	0.50		Limo di colore grigio scuro
Da	0.50	a	1.10		Ghiaia limoso-sabbiosa di colore marrone
Da	1.10	a	1.70		Ghiaia con sabbia grossolana di colore grigio
<i>Falda: assente</i>

Foto 1: trincea T1

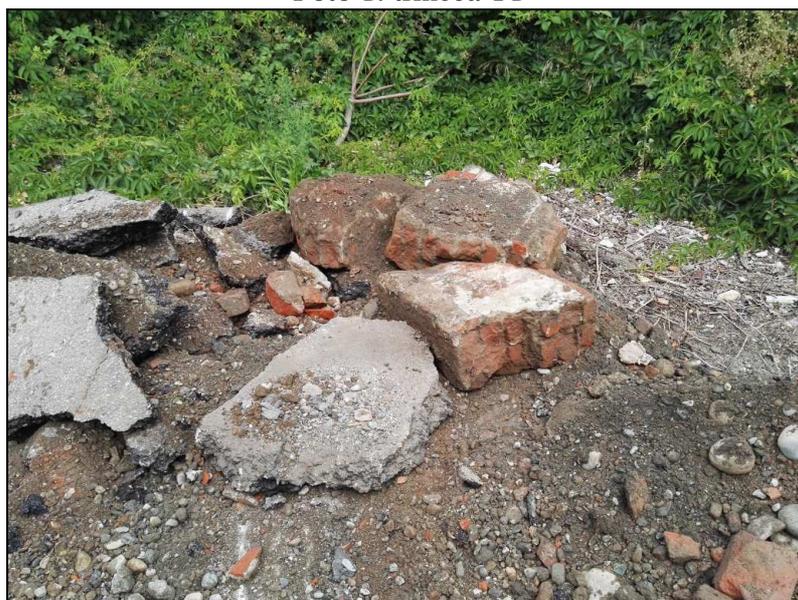
Foto 2: particolare del materiale estratto dalla trincea T1

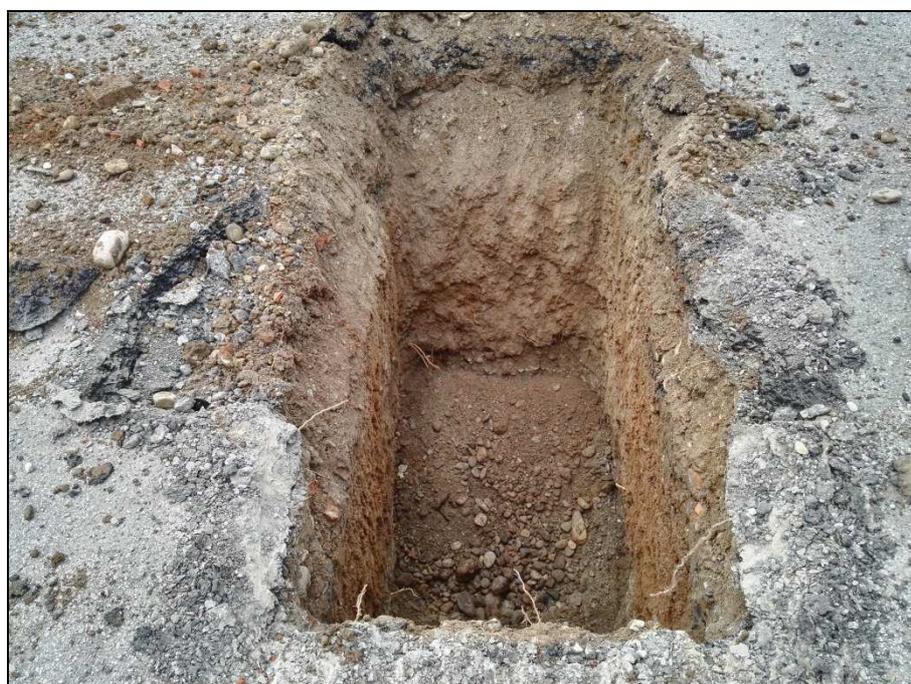
<b>T2</b>					
<u>profondità (m. da p.c.)</u>				<u>Classificazione USCS</u>	<u>Natura dei terreni</u>
Da	0.00	a	0.10		Asfalto
Da	0.10	a	0.40		Ripporto (ghiaia con sabbia fine e frammenti di laterizio di piccola pezzatura)
Da	0.40	a	0.50		Limo di colore grigio scuro
Da	0.50	a	1.30		Ghiaia limoso-sabbiosa di colore marrone
Da	1.30	a	2.00		Ghiaia con sabbia grossolana di colore grigio
<i>Falda: assente</i>

Foto 3: trincea T2

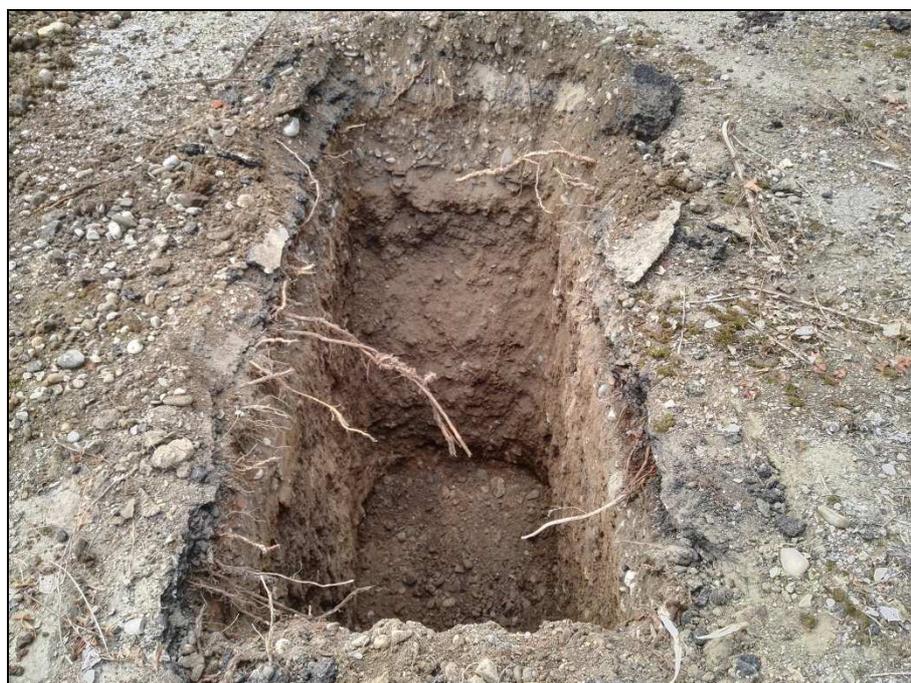
<b>T3</b>					
<u>profondità (m. da p.c.)</u>				<u>Classificazione USCS</u>	<u>Natura dei terreni</u>
Da	0.00	a	0.10		Asfalto
Da	0.10	a	0.50		Ripporto (ghiaia con sabbia fine, calcinacci di piccola pezzatura)
Da	0.50	a	1.70		Ghiaia limoso-sabbiosa di colore grigio
Da	1.70	a	2.20		Ghiaia sabbiosa (sabbia grossolana) di colore grigio
<i>Falda: assente</i>

Foto 4: trincea T3

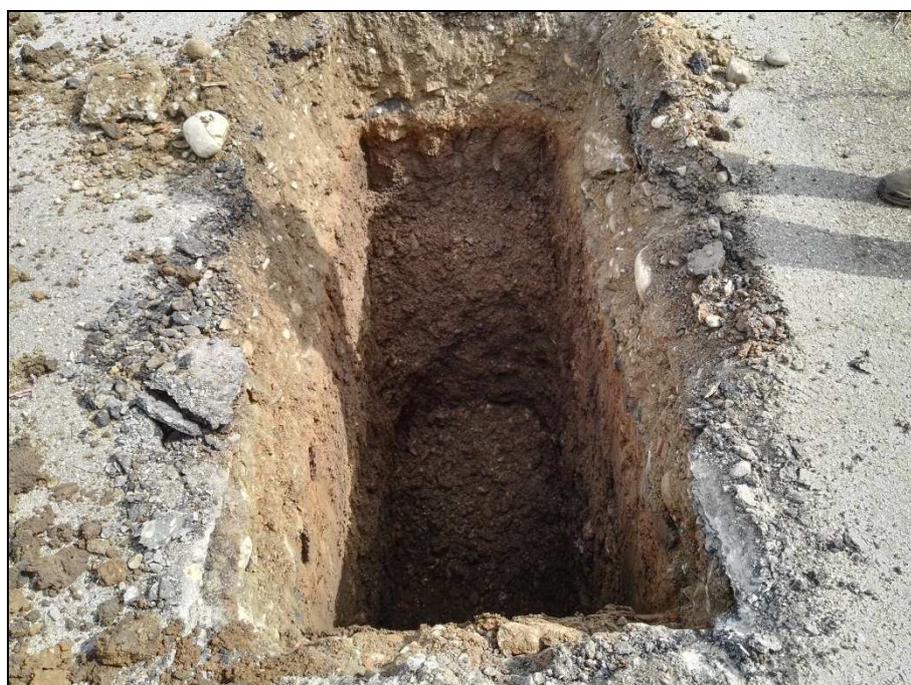
<b>T4</b>					
<u>profondità (m. da p.c.)</u>				<u>Classificazione USCS</u>	<u>Natura dei terreni</u>
Da	0.00	a	0.10		Asfalto
Da	0.10	a	0.40		Ripporto (ghiaia con sabbia fine, calcinacci e laterizi di grossa pezzatura)
Da	0.40	a	0.50		Limo di colore grigio scuro
Da	0.50	a	0.90		Limo sabbioso di colore nocciola
Da	0.90	a	2.40		Ghiaia limoso-sabbiosa di colore nocciola
<i>Falda: assente</i>

Foto 5: trincea T4

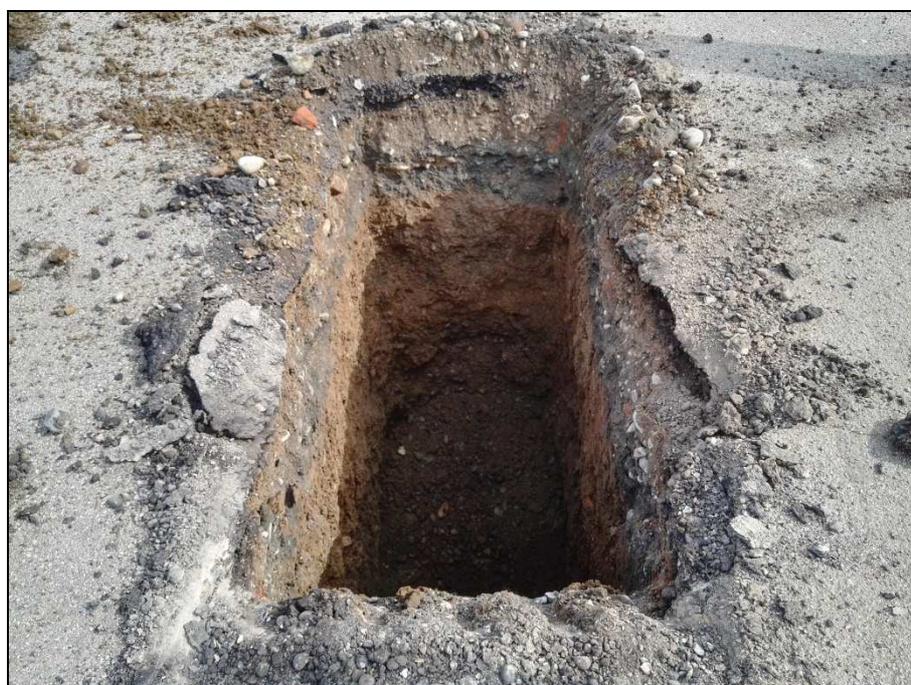
<b>T5</b>					
<u>profondità (m. da p.c.)</u>				<u>Classificazione USCS</u>	<u>Natura dei terreni</u>
Da	0.00	a	0.10		Asfalto
Da	0.10	a	0.40		Ripporto (ghiaia con sabbia fine e piccoli frammenti di laterizio)
Da	0.40	a	0.50		Limo di colore grigio scuro
Da	0.50	a	1.80		Ghiaia limoso-sabbiosa di colore marrone
Da	1.80	a	2.20		Ghiaia con sabbia grossolana di colore grigio
<i>Falda: assente</i>

Foto 6: trincea T5

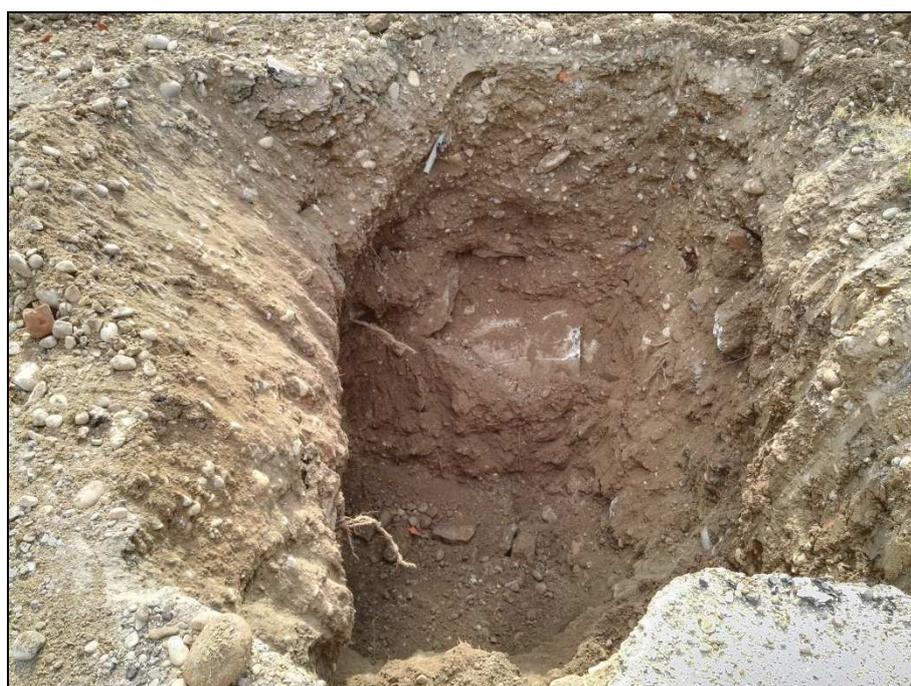
I pozzetti esplorativi eseguiti nel corso della valutazione evidenziano un ridotto spessore di materiale di riporto (tranne nel pozzetto T6 e T7 che raggiunge circa 2 m di spessore), utilizzato quale sottofondo della pavimentazione esistente; il sottosuolo indagato non presenta forme macroscopiche di compromissione di alcun tipo e i profili stratigrafici sono nella sostanza integri rispetto alla tessitura e alla stratigrafia locale, evidenziando come l'area non sia mai stata oggetto di significative movimentazioni di terreno (scavi e rinterri).

<b>T6</b>					
<u>profondità (m. da p.c.)</u>					
<u>Classificazione USCS</u>					
<u>Natura dei terreni</u>					
Da	0.00	a	2.30		Riporto (ghiaia con sabbia fine, calcinacci di grossa pezzatura, residui di asfalto)
Da	2.50	a	2.60		Ghiaia con sabbia media di colore grigio
<i>Falda: assente</i>

Foto 7: trincea T6

Non sono state eseguite verifiche sulle caratteristiche qualitative dell'orizzonte di riporto più superficiale (utilizzato quale sottofondo della pavimentazione), il quale – se sottoposto a test di cessione – dovrà risultare conforme anche alla tab. 2, All. 5 del D.Lgs. 152/06 secondo quanto stabilito dalla L. 98/2013.

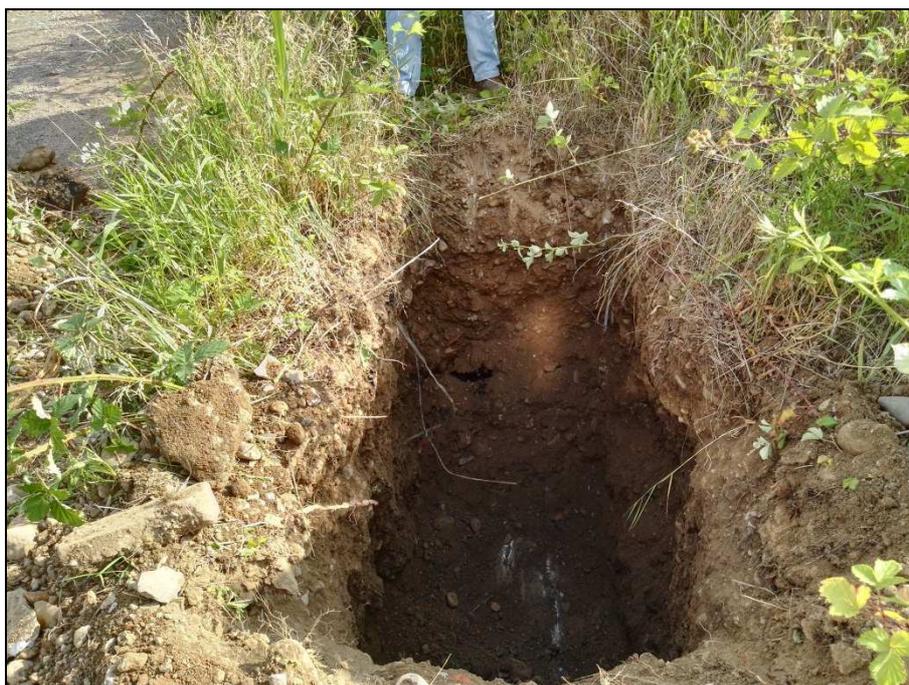
<b>T7</b>					
<u>profondità (m. da p.c.)</u>				<u>Classificazione USCS</u>	<u>Natura dei terreni</u>
Da	0.00	a	1.70		Riporto (ghiaia con sabbia fine, calcinacci di grossa pezzatura, residui di asfalto)
Da	1.70	a	1.70		Tubazione in cemento
<i>Falda: assente</i>

Foto 8: trincea T7

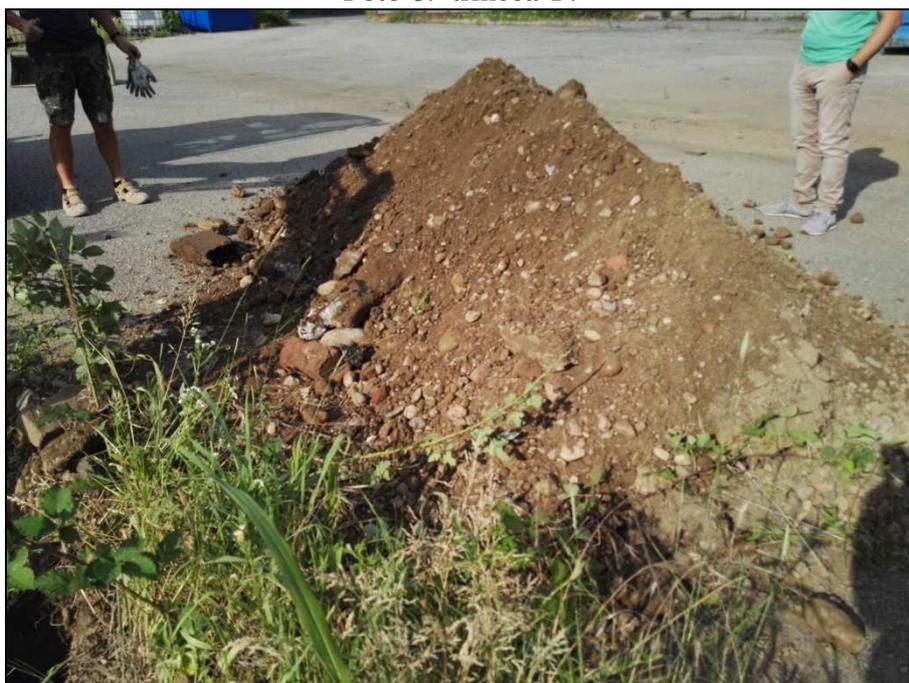
Foto 9: particolare del materiale estratto dalla trincea T7

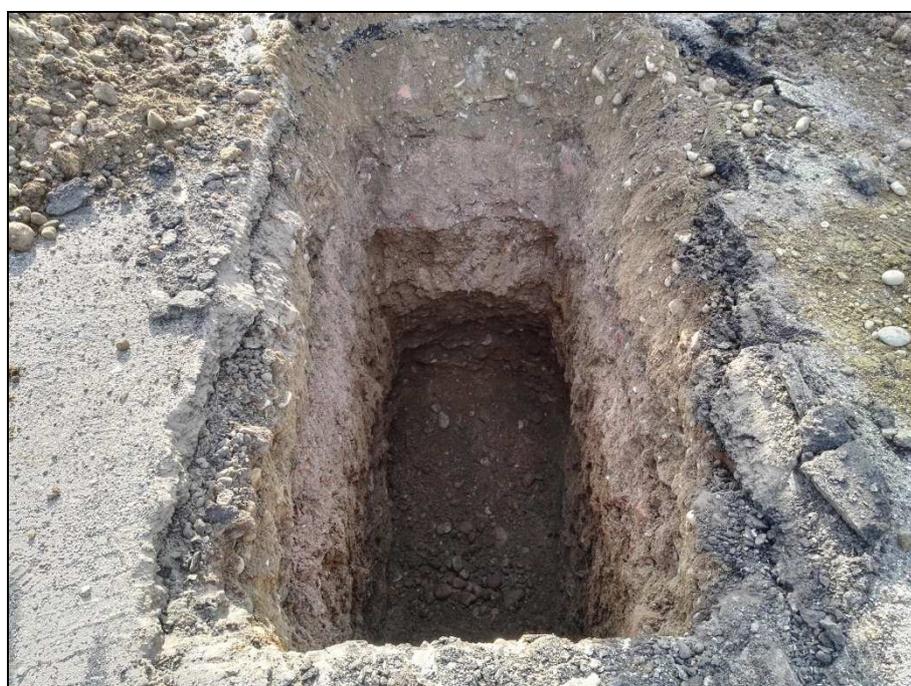
<b>T8</b>					
<u>profondità (m. da p.c.)</u>				<u>Classificazione USCS</u>	<u>Natura dei terreni</u>
Da	0.00	a	0.20		Asfalto
Da	0.20	a	0.70		Ripporto (ghiaia con ciottoli da centimetrici a decimetrici con sabbia da fine a media di colore grigio)
Da	0.70	a	0.90		Ripporto (ghiaia con sabbia fine, calcinacci di piccola pezzatura)
Da	0.90	a	2.20		Ghiaia limoso-sabbiosa di colore marrone
Da	2.20	a	2.50		Ghiaia con sabbia grossolana di colore grigio
<i>Falda: assente</i>

Foto 10: trincea T8
