Comune di Segrate

STUDIO COMUNALE DI GESTIONE DEL RISCHIO IDRAULICO (art. 14 R.R.7/2017 e s.m.i.)

ALLEGATO 01 - FOTOGRAFIE

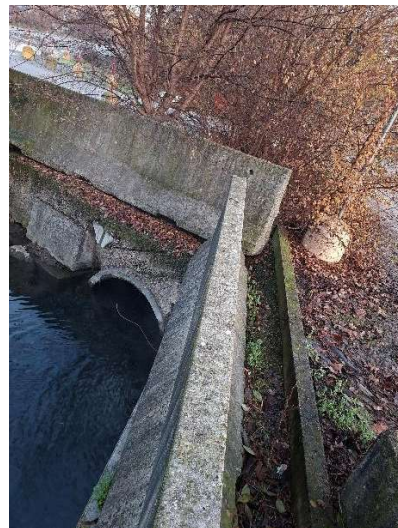
Foto 2: sbocco tombinatura 2x1200 in 41 e curva in 40

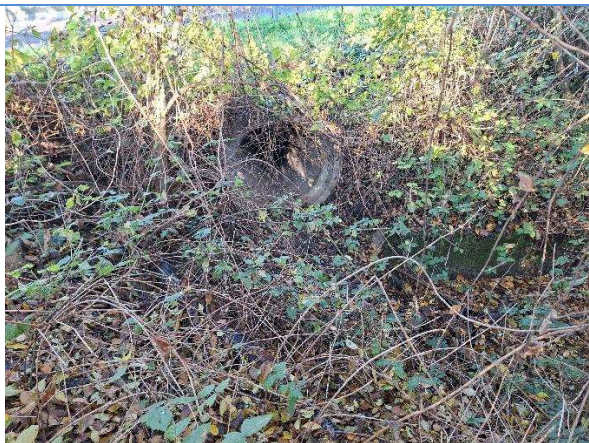
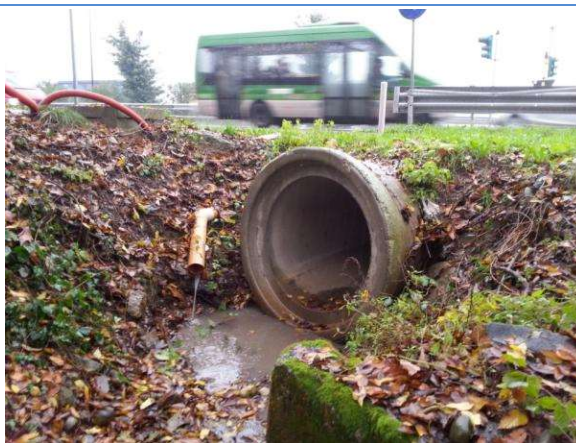
Foto 25: sbocco Cassanese 23 (a dx fonte DOC4)

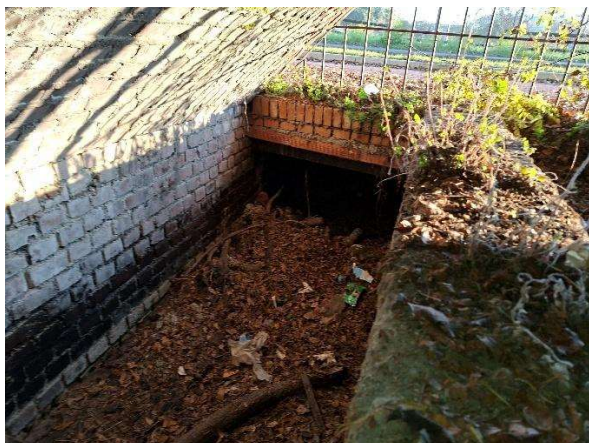
Foto 34: termine attraversamento scali ferroviari e inizio tombinatura via Rivoltana
